Dato: <b>2023-02-13</b>	Kontraksnummer:	Dreneringsområde:	Operatør: <b>Rhys Kennedy</b>	Streknummer:	Ledningsidentitet:
Tilstede:	Inspeksjonsbil:	Kameratype: <b>PROTEUS</b>	Meter start: <b>0.00</b>	Standard: <b>DAS RAPPORT-145</b>

Fra gate/vei: Til gate/vei: Beliggenhet: Ledningstype:	<b>Fredheimvegen</b> <b>Spillvann</b>	Fra kart: Til kart:	Oppstrøms: Nedstrøm: Insp. Retning: Insp lengde:	<b>Inn til hus</b> <b>Septiktank</b> <b>Motstrøms</b>
Rengjort: Formål: Type foring: Foringsmateriale:	<b>Rengjort</b> <b>Stikkprøve Undersøkelse</b>	Insp metode: Vannreg tiltak: Dimensjon: Rørmateriale:	<b>CCTV</b> <b>110mm / 110mm</b> <b>Polyvinylklorid</b>	
Anmerkning:

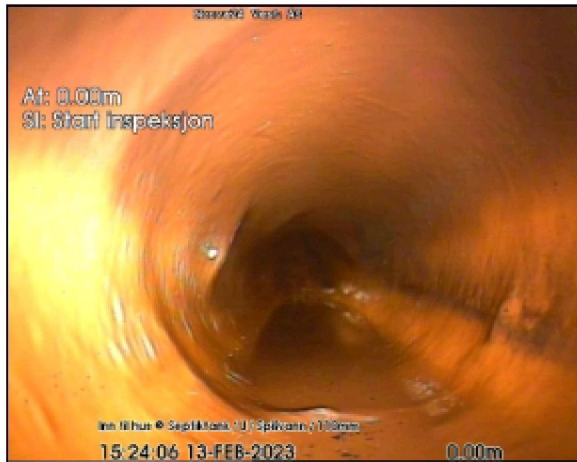
Posisjon	KE	Kode	Observasjon	Vann	Video	Bil.
0.00m		SI	Start inspeksjon	0%	00:00:03	(1)
0.00m		DF2	Deformasjonen er mellom 5 - 15% av rørdimensjonen, av;på 12 O'Clock Punkt deformasjon	0%	00:00:07	(2)
0.14m		VN	Vannivå 1 %	1	00:00:10	(3)
0.41m		DF1	Deformasjonen er 5% eller mindre av rørdimensjonen, av;på 1 O'Clock til 2 O'Clock Punkt deformasjon	1	00:00:14	(4)
1.10m		VN	Vannivå 0%	0%	00:00:18	(5)
4.05m		DF1	Deformasjonen er 5% eller mindre av rørdimensjonen, av;på 7 O'Clock til 8 O'Clock Punkt deformasjon	0%	00:00:31	(6)
5.69m		DF1	Deformasjonen er 5% eller mindre av rørdimensjonen, av;på 5 O'Clock til 7 O'Clock Punkt deformasjon	0%	00:00:39	(7)

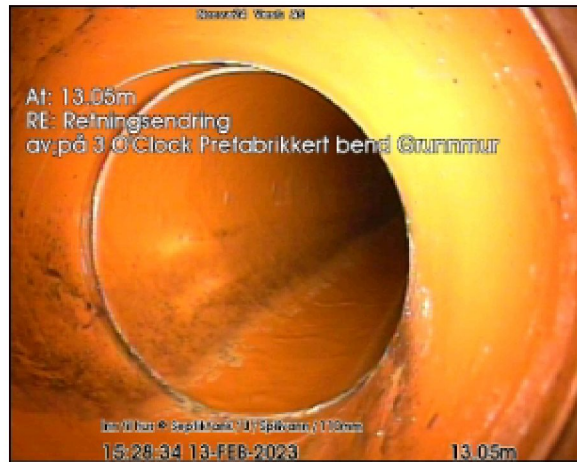
Posisjon	KE	Kode	Observasjon	Vann	Video	Bil.
9.61m		DF1	Deformasjonen er 5% eller mindre av rørdimensjonen, av;på 5 O'Clock til 6 O'Clock Punkt deformasjon	0%	00:01:06	(8)
10.73m		DF1	Deformasjonen er 5% eller mindre av rørdimensjonen, av;på 5 O'Clock til 6 O'Clock Punkt deformasjon	0%	00:01:17	(9)
13.05m		RE	Retningsendring av;på 3 O'Clock Prefabrikkert bend Grunnmur	0%	00:01:33	(10)
14.41m		TK	Tilkopling Prefabrikkert grenrør. av;på 1 O'Clock til 5 O'Clock	0%	00:01:42	(11)
14.60m		RE	Retningsendring av;på 9 O'Clock Prefabrikkert bend	0%	00:01:45	(12)
16.48m		TK	Tilkopling Prefabrikkert grenrør. av;på 9 O'Clock til 11 O'Clock	0%	00:01:56	(13)
16.60m		RE	Retningsendring av;på 3 O'Clock Prefabrikkert bend	0%	00:01:58	(14)

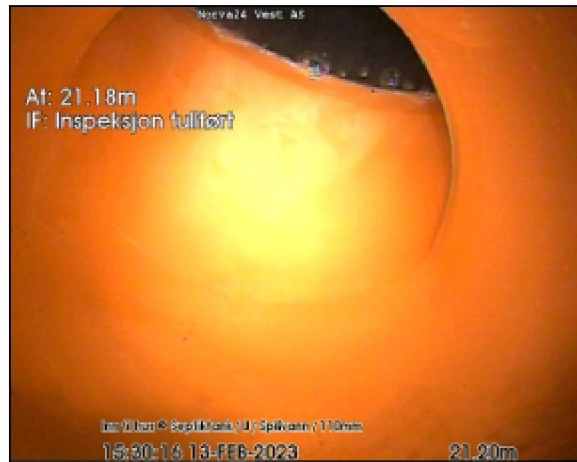
Posisjon	KE	Kode	Observasjon	Vann	Video	Bil.
20.79m		TK	Tilkopling Prefabrikkert grenrør. av;på 7 O'Clock til 11 O'Clock	0%	00:02:15	(15)
21.20m		IF	Inspeksjon fullført	0%	00:02:19	(16)
