Inspeksjonsrapport

13-134 Tjøsvollvegen 87, Risa AS
NORVAR
By eller tettsted

Ledningsident
Spillvann
Øvre punkt
Septiktank
Nedre punkt
Påkobling

Dato for inspeksjonen
05.05.2021
Inspeksjonsnummer
2
Inspeksjonsretning
Medstrøms

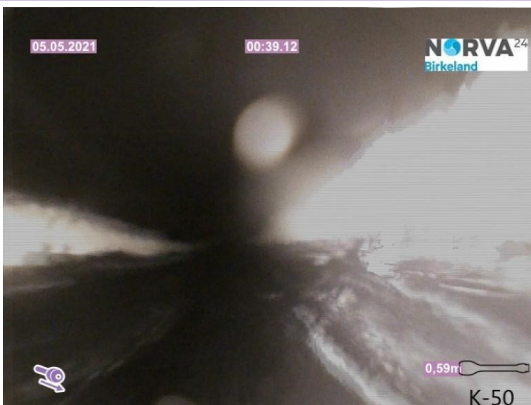
Spillvann_Septiktank_Påkobling_20210505_140914.jpg

Septiktank				
0,00m	BCD	00:00	Start inspeksjon	
4,22m	1 DFB	00:37	Deformasjon, Horizontal deformasjon, Klokken 12-12, Deformasjonen er 5 % eller mindre av rørdimensjonen

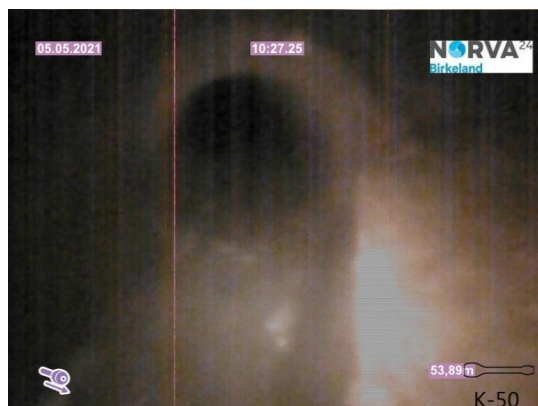
Spillvann_Septiktank_Påkobling_20210505_143048.jpg

53,89m BCE 10:27 Avslutt inspeksjon
Påkobling
