## Inspeksjonsrapport

13-171 Finklavegen 10, Risa AS  
NORVAR  
By eller tettsted

**Ledningsident**  
Spillvann  
**Øvre punkt**  
Septiktank  
**Nedre punkt**  
Påkobling hovedledning

**Dato for inspeksjonen**  
08.03.2021  
**Inspeksjonsnummer**  
2  
**Inspeksjonsretning**  
Medstrøms

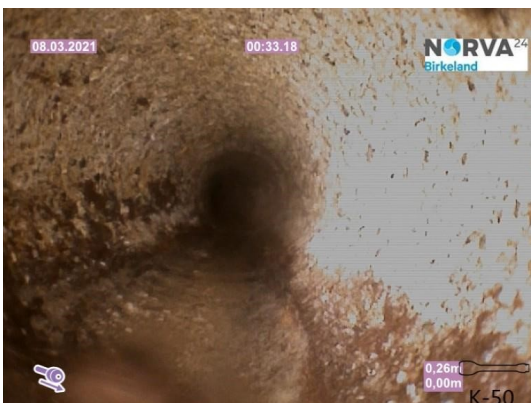
Spillvann\_Septiktank\_Påkobling hovedledning\_20210308\_110617.jpg

Septiktank	
0,00m	BCD 00:00 Start inspeksjon
0,26m	MEAG 00:33 Materialendring, Betong

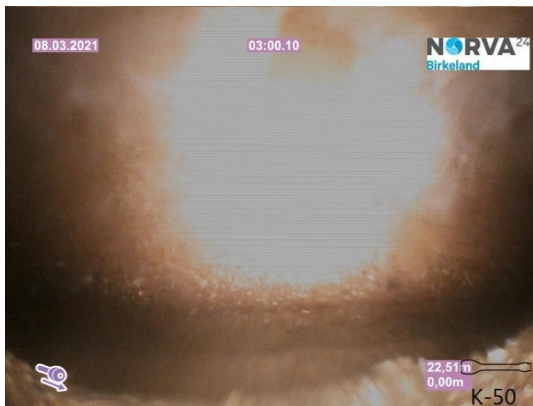
Spillvann\_Septiktank\_Påkobling hovedledning\_20210308\_110916.jpg

19,14m	VN	02:35	Vannivå, 0 %
22,51m	BCE	03:00	Avslutt inspeksjon
