Rapport

Rørinspeksjon

Utført 2022-10-31
Lokasjon Vestre Karmøyveg 229, Sævelandsvik

JTR Gruppen ble rekvirert i forbindelse med inspeksjon av stikk fra grøft

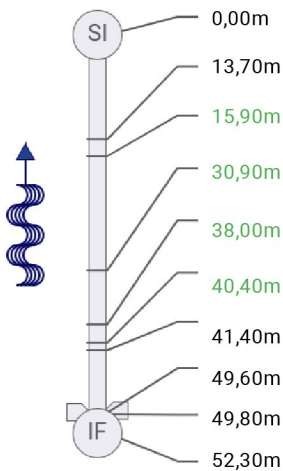
Punktdeformasjoner enkelte plasser langs hele strekket.

0,00m	SI-SL	Fra stikk i grøft mot vestre karmøyveg 229		
13,70m	TK-N-PG	Tilkopling, Type: Prefabriert, Kl 12		
15,90m	DF1-P	Deformasjon, Gradering 1, Type: Punkt, Kl 5	1	
30,90m	DF1-P	Deformasjon, Gradering 1, Type: Punkt, Kl 6-8	1	
38,00m	DF1-P	Deformasjon, Gradering 1, Type: Punkt, Kl 5-7	1	
40,40m	DF1-P	Deformasjon, Gradering 1, Type: Punkt, Kl 5,7	1	
41,40m	RE-KL09	Retningsendring, Kl 9		
49,60m	TK-N-PG	Tilkopling, Type: Prefabriert, Kl 9		
49,80m	TK-N-PG	Tilkopling, Type: Prefabriert, Kl 3		
52,30m	IF	Inspeksjon fullført ved bend opp

Røret bør utbedres
