Rapport

Rørinspeksjon

Utført 2022-10-31
Lokasjon Vestre Karmøyveg 229, Sævelandsvik

Fra stikk i grøft mot vestre karmøyveg 229

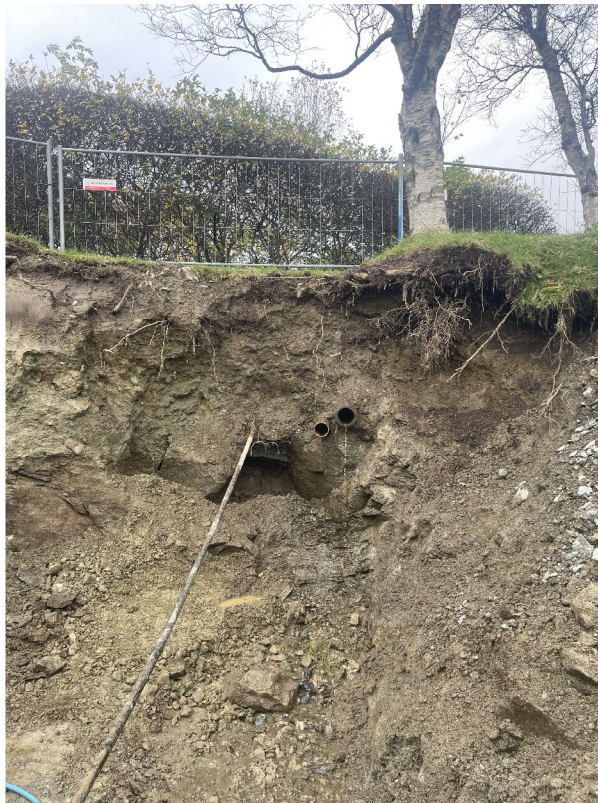
Forskjøvne skjøter enkelte plasser på strekket. Betongrør bærer noe preg av slitasje. Sprekker på 14,5 meter. Røtter i røret på 6 meter.

Røret bør utbedres
