OPPDRAK ID #KAH6450

Rørinspeksjon

Lokasjon Vestre Karmøyveg 213B, Sevlandsvik

Fra utløp septiktank

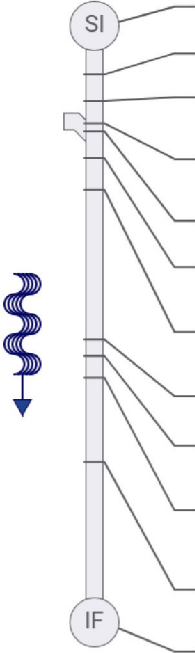
Står vann enkelte plasser langs strekket. Punktdeformasjon på 43,4 meter

6,70m	RE-KL03	Retningsendring, Kl 3		
	10,40m	RE-KL03	Retningsendring, Kl 3		
	13,50m	TK-X-PG	Tilkopling, Retning: Gren X, Type: Prefabrikkert, Kl 3 fra septiktank 213C		
	14,60m	RE-KL03	Retningsendring, Kl 3		
	18,30m	VN2-5-15%	Vannivå, Gradering 2	2

22,70m	VN3-15-30%	Vannivå, Gradering 3	3

43,40m	DF1-P	Deformasjon, Gradering 1, Type: Punkt, Kl 7-8	1

45,70m	VN2-5-15%	Vannivå, Gradering 2	2

48,70m	VN3-15-30%	Vannivå, Gradering 3	3

60,40m	VN3-15-30%	Vannivå, Gradering 3	3

Røret bør utbedres.
