## Spillvannsrør (kloakk) 64/283

I forbindelse med oppgradering av ledningsanlegget i ditt område er det gjort en kameraundersøkelse av ditt spillvannsrør. Vedlagt finnes kart og bilder som sier noe om tilstanden på din stikkledning.

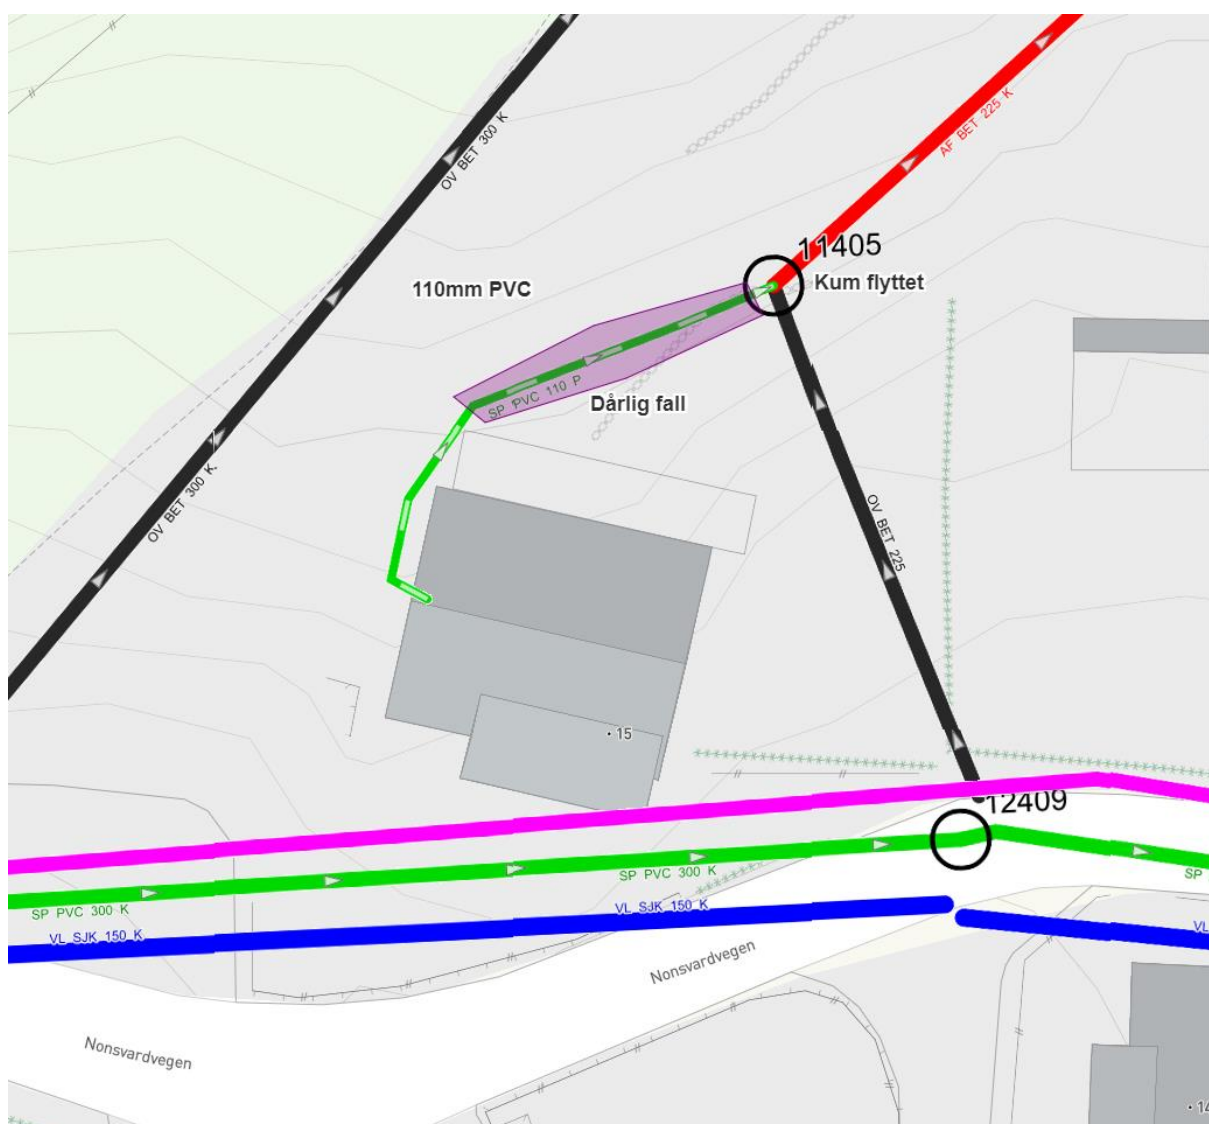
- Inspeksjonsstart i kum 11405, nord i hagen
- 110 mm PVC i god stand
- Lite fall fra 11m fra kum og helt til kum
- Overvann er lokalhåndtert og slippes ikke inn på spillvannsrør.

Kloakkledningen til grn/bnr 64/283 er en 110mm PVC i god stand, men med lite fall i meterene før kummen. Det er god adkomst for inspeksjon og eventuelt spyling dersom det skulle bli nødvendig.

Vannspeil på rundt 50% av rørdiameter ved kum
