Rapport

Rørinspeksjon

Lokasjon Vestre Karmøyveg 197a, Sævelandsvik

Inspeksjon av stikk i grøft

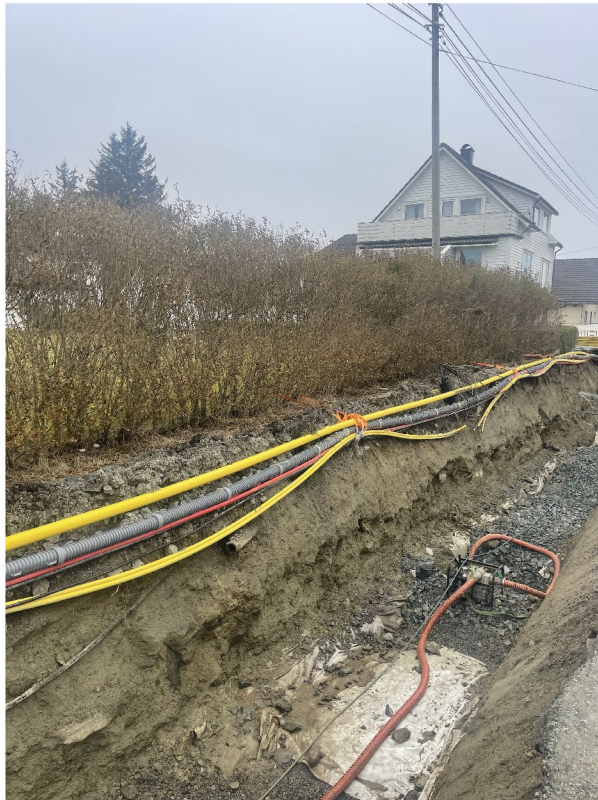
Rør i grøft

Mye dårlige skjøter på strekket. Mye røtter i rør

Inspeksjon måtte avbrytes i røtter på 11,5 meter, må rotspylest før videre inspeksjon.
