Sjekkliste for kontroll av private stikkledninger

Adresse: øvre eideveg 109

Strekkinspeksjon - 31.03.2023 - 31.03.2023 14:16:01

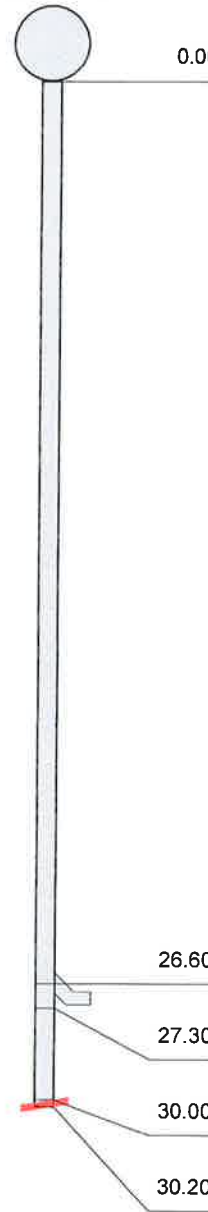
1:223	m +	Kode	Observasjon	MPEG	Foto	Grad	Vann
Septiktank

0.00	SI	Start inspeksjon	00:00:00		0,00	0 %
	26.60	TK	Tilkopling, Prefabrikkert grenrør. på 10 Kl.	00:03:07		0,00	0 %
	27.30	RE	Retningsending på 2 Kl., Prefabrikkert bend	00:03:12		0,00	0 %
	30.00	IF	Inspeksjon fullført / Inne i hus	00:04:46		0,00	0 %
	30.20	IA	Inspeksjon avbrutt, Andre / Klarer ikke stake lenger.	00:03:55	31.03.2 023 14_16_	0,00	0 %
