Rapport

Rørinspeksjon

Utført 2023-01-18
Lokasjon Vestre Karmøyveg 215C, Sevlandsvik

Fra utløp septiktank

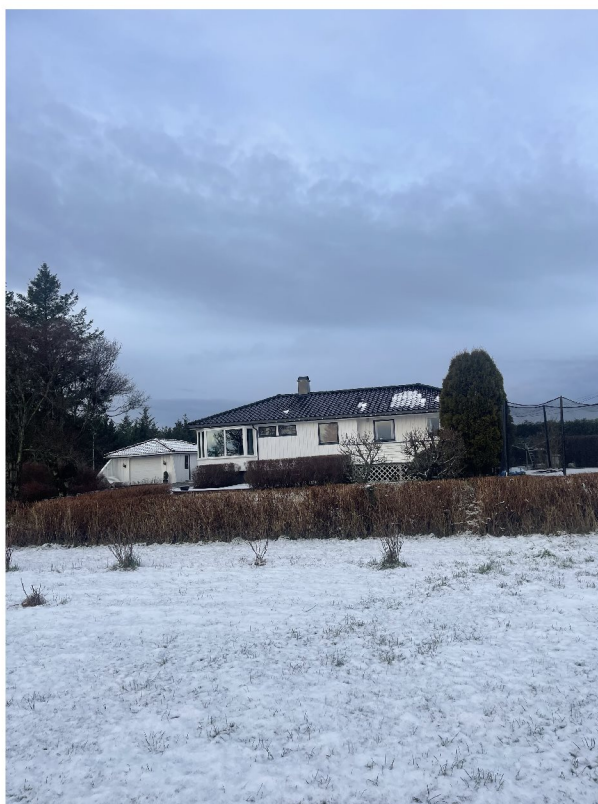
Anmerkning
Inspeksjon avbrutt.

0,90m	IA	Inspeksjon avbrutt kommer ikke lenger

Konklusjon
Røret bør utbedres. Trolig brudd rett ved utløpet av septiktank
