## Strekkinspeksjon - 13.09.2023 - 13.09.2023 10:47:59

| Prosjektnavn<br><b>Grunvikvegen 25</b> | Lagringsmedium type | Inspeksjonsbil | Operatør<br><b>B.E.</b> | Skadepoeng<br><b>0</b> |

| Adresse/Gate | <b>Grunvikvegen 25</b> | Opp. kum type | | Total lengde [m] | <b>18,60</b> |

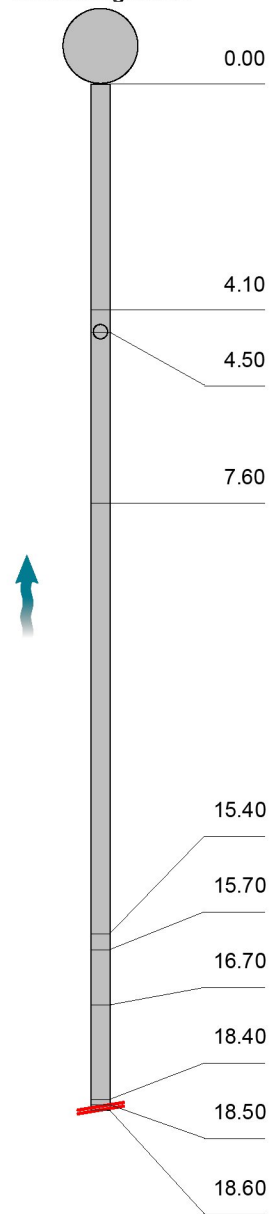
| 1:137 | m + | Kode | Observasjon | MPEG | Foto | Grad | Vann |
|--|---|---|---|---|---|---|---|
| | 18.40 | SR1 | Sprukket rør, overflatesprekker,avskalling eller teglstein er delvis løse, av 12 Kl. til 12 Kl., Kompleks | 00:06:16 | 13.09.2<br>023<br>10_47_ | 1,00 | 0 % |

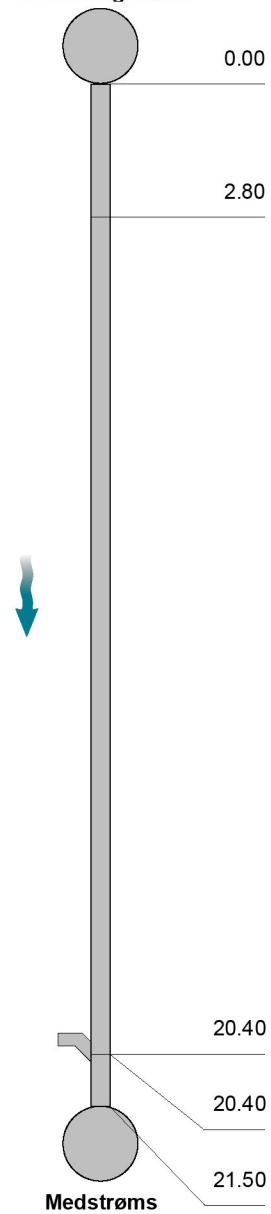
| 1:159 | m + | Kode | Observasjon | MPEG | Foto | Grad | Vann |
|--|---|---|--|---|---|---|---|
| | 2.80 | DF1 | Deformasjonen er 5 % eller mindre av rørdimensjonen, på 7 Kl., Punkt deformasjon | 00:00:31 | 13.09.2<br>023<br>11_48_ | 1,00 | 0 % |
