Inspeksjonsrapport

13-112 Tjøsvollvegen 93, Risa AS
NORVAR
By eller tettsted

Ledningsident
Spillvann
Øvre punkt
Septiktank
Nedre punkt
Påkobling hovedledning

Dato for inspeksjonen
09.03.2021
Inspeksjonsnummer
2
Inspeksjonsretning
Medstrøms

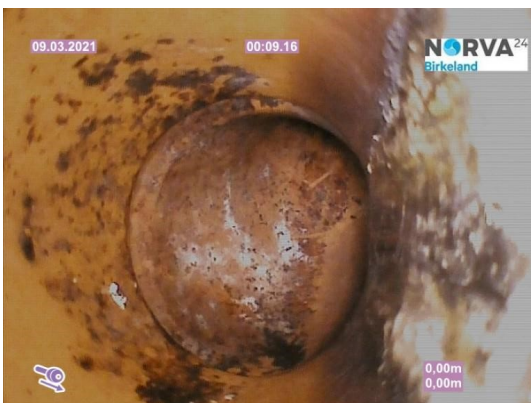
Spillvann_Septiktank_Påkobling hovedledning_20210309_135313.jpg

Septiktank	
0,00m	BCD 00:00 Start inspeksjon
0,00m	REA 00:08 Retningsending, Prefabrikkert bend, Klokken 3

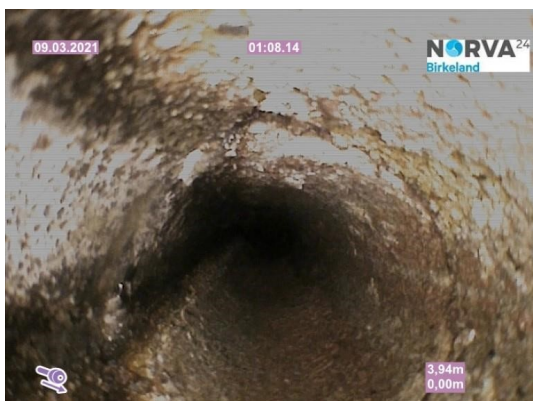
Spillvann_Septiktank_Påkobling hovedledning_20210309_135434.jpg

0,77m	GR	00:24	Grenrør, Klokken 1-5
2,85m	GR	00:49	Grenrør, Klokken 8-11
3,94m	MEAG	01:08	Materialending, Betong

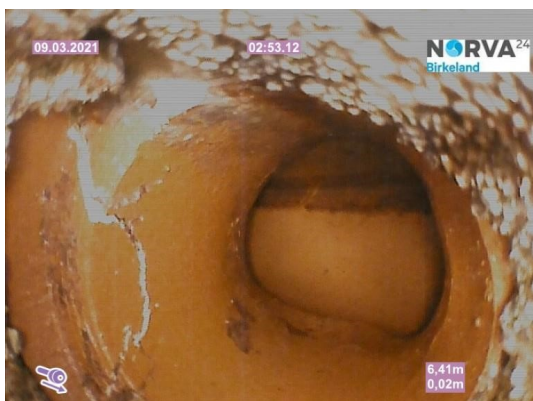
Spillvann_Septiktank_Påkobling hovedledning_20210309_135730.jpg

4,62m	3	SRC	02:21	Sprukket rør, Kompleks, Klokken 8-11, Rørbiter har løsnet eller mangler. Teglstein mangler fra sin opprinnelige posisjon.
6,20m	3	FSB	02:42	Forskjøvet skjøt, Tverrforskjøvet, Klokken 12-5, Forskyvningen er mellom hele og 2 ganger rørtykkelsen eller skjoten er delvis åpen.
6,41m		MEAD	02:53	Materialendring, Teglstein

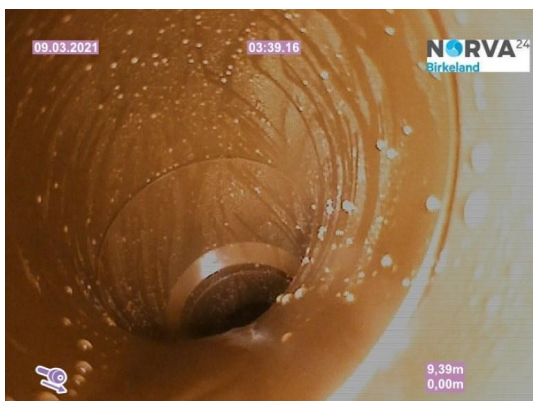
Spillvann_Septiktank_Påkobling hovedledning_20210309_135841.jpg

6,90m	MEAG	03:03	Materialending, Betong
7,15m	VN	03:18	Vannivå, 10 %
9,39m	MEZ	03:39	Materialending, PVC

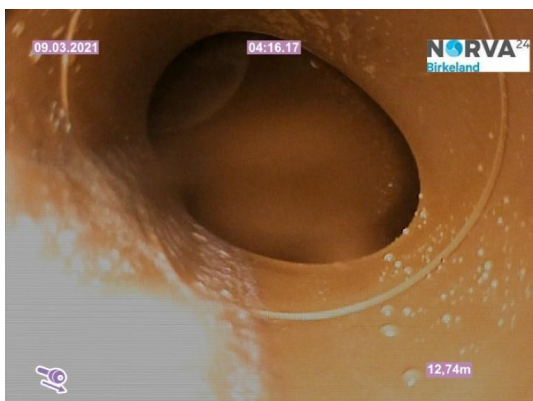
Spillvann_Septiktank_Påkobling hovedledning_20210309_135939.jpg

9,39m	REA	03:42	Retningsending, Prefabrikkert bend, Klokken 6
12,72m	REA	04:14	Retningsending, Prefabrikkert bend, Klokken 9
12,74m	BCE	04:16	Avslutt inspeksjon
