Prosjekt navn: 146-125 ferjevegen 1	Dato: 16.01.2019	Prosjekt nr.:	Ansvarlig:	
--	---------------------	---------------	------------	--

Prosjekt-informasjon	1
Strekk: 1, Stakeluke inne --- Påkobling	3

Kunde **Karmøy Kommune**

Rapport fra inspeksjon

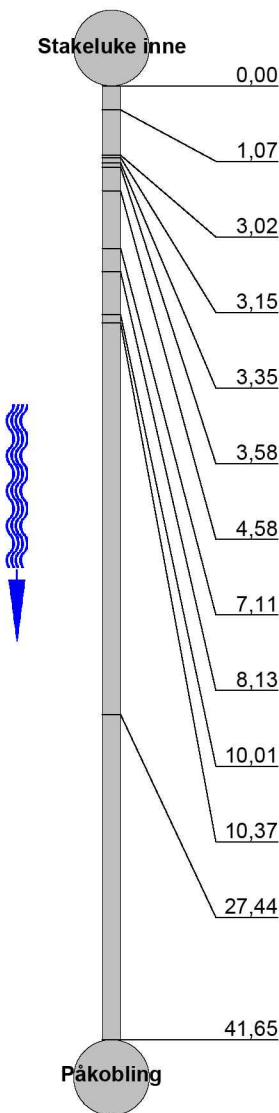
1:330	Posisjon	Kode	Observasjon	Vann
	Stakeluke inne			
	0,00	SI	Start inspeksjon Vannstand: 0 %	0%
	1,07	TK	Tilkopling Prefabrikkert grennr., 3 Kl.	0%
	3,02	ME	Materialendring til PLA	0%
	3,15	TK	Tilkopling Prefabrikkert grennr., 2 Kl.	0%
	3,35	TK	Tilkopling Prefabrikkert grennr., 10 Kl.	0%
	3,58	ME	Materialendring til LER	0%
	4,58	TK	Tilkopling Prefabrikkert grennr., 9 Kl.	0%
	7,11	TK	Tilkopling Prefabrikkert grennr., 9 Kl.	0%
	8,13	SR3	Sprukket rør, Rørbiter har løsnet eller teglstein mang. fra sin oppr. posisjon, 10 - 3 Kl., Kompleks	0%
	10,01	ME	Materialendring til PLA	0%
	10,37	RE	Retningsendring 9 Kl., Prefabrikkert bend	0%
	27,44	RE	Retningsendring 3 Kl., Prefabrikkert bend	0%
	41,65	IA	Inspeksjon avbrutt Utstyrsfeil, Vannstand: 0 %	0%
			Påkobling
