Prosjekt navn:  
**146-127 ferjevegen 5**

Kunde **Karmøy Kommune**

## Rapport fra inspeksjon

| Fra gate/vei :<br>Til gate/vei :<br>Beliggenhet :<br>Ledningstype: | <b>Ferjevegen</b><br><br><b>Privat eiendom</b><br><b>Avløp felles</b> | Fra kart:<br>Til kart:<br>Medie nr:<br>Lagringsmedie: | <b>Flyttbar disk</b> | Oppstrøms:<br>Nedstrøms<br>Insp. retning:<br>Insp lengde (m) : | <b>Toalett 1etg</b><br><b>kum veg</b><br><b>Medstrøms</b><br><b>20,26 m</b> |

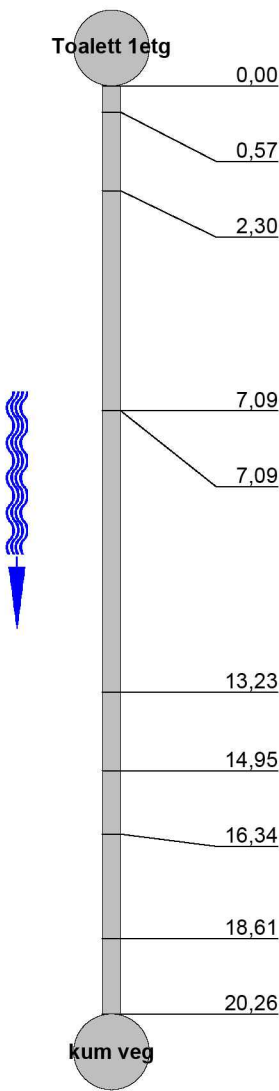
| 1:165 | Posisjon | Kode | Observasjon | Vann |
|---|---|---|---|---|
| | 16,34 | SR2 | Sprukket rør, sprekkene er åpne/løse teglstein, 12 - 12 Kl., Kompleks | 0% |
| | 20,26 | IF | Inspeksjon fullført 0.0, Vannstand: 10 % | 0% |
