**Inspeksjon: 1**

Prosjekt navn:  
**146-131 Ferjevegen 7**

Kunde **Karmøy Kommune**

## Rapport fra inspeksjon

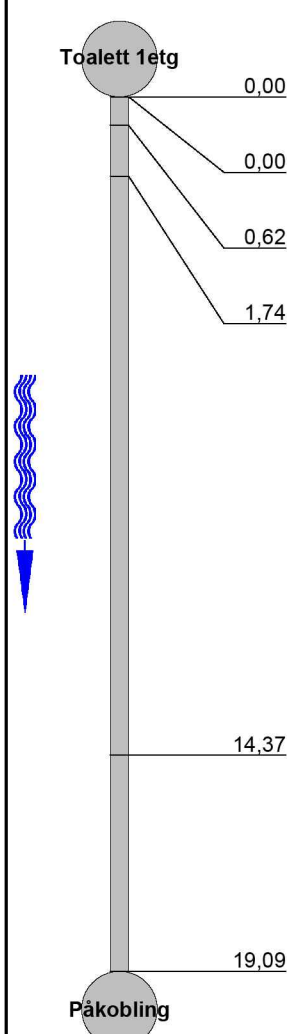
1:165	Posisjon	Kode	Observasjon	Vann
	<b>Toalett 1etg</b>			
	0,00	SI	Start inspeksjon Vannstand: 0 %	0%
	0,00	RE	Retningsendring 6 Kl., Prefabrikkert bend	0%
	0,62	TK	Tilkopling Prefabrikkert grennrør., 9 Kl.	0%
	1,74	RE	Retningsendring 12 Kl., Prefabrikkert bend	0%
	14,37	SR1	Sprukket rør, overflatesprekker, avskalling eller teglstein er delvis løse, 12 - 12 Kl., Kompleks	0%
	19,09	IF	Inspeksjon fullført 0.0, Vannstand: 0 %	0%
	<b>Påkobling</b>
