Funksjonsjonelle og sikkerhetsmessige påvirkninger ved endring av reguleringsplan i Syre Båthavn

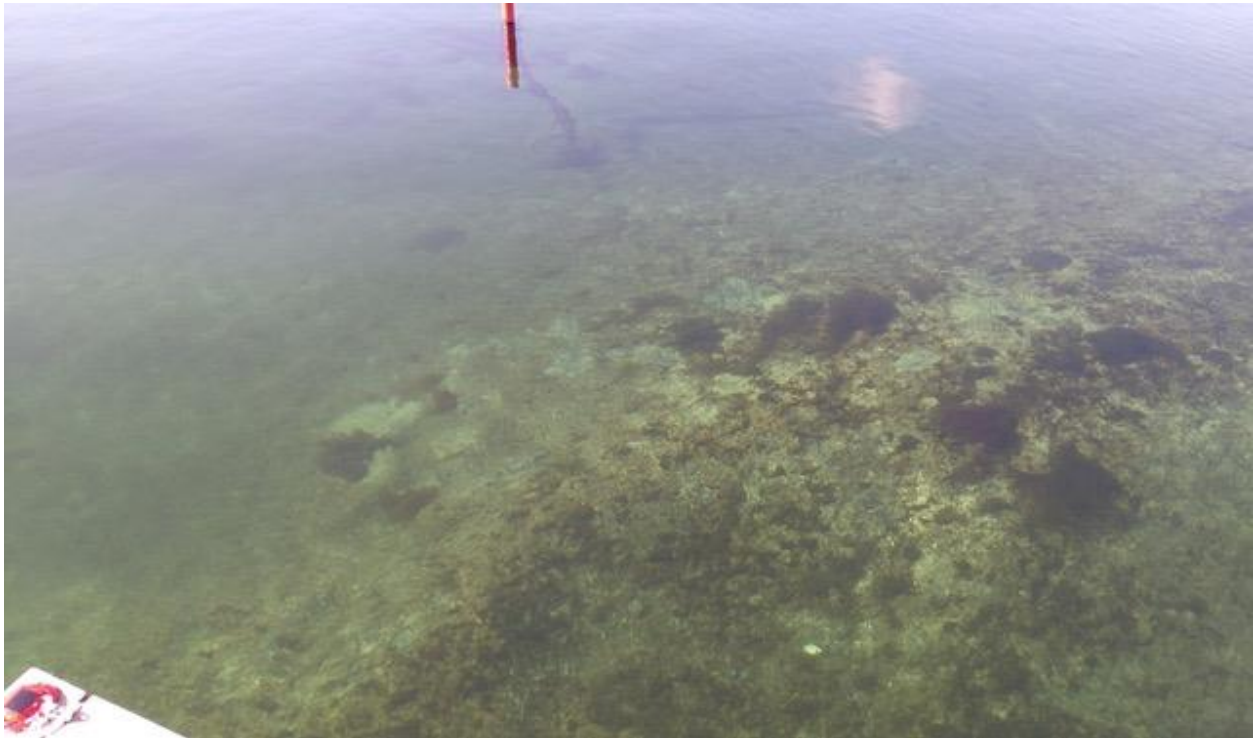
Foto er tatt fra ytterste hjørne på pir/kai og viser den innerste røde staken. Det er veldig grunt på innsiden av denne.

3 - Foto av sjøbunn mellom ny kai/pir og rød stake, kilde: Syre båthavn
