Shell Avaldsnes

ST1 Norge AS

Tiltaksplan, forurenset grunn

DOKUMENTKODE: 10254357-RIGm-RAP-01

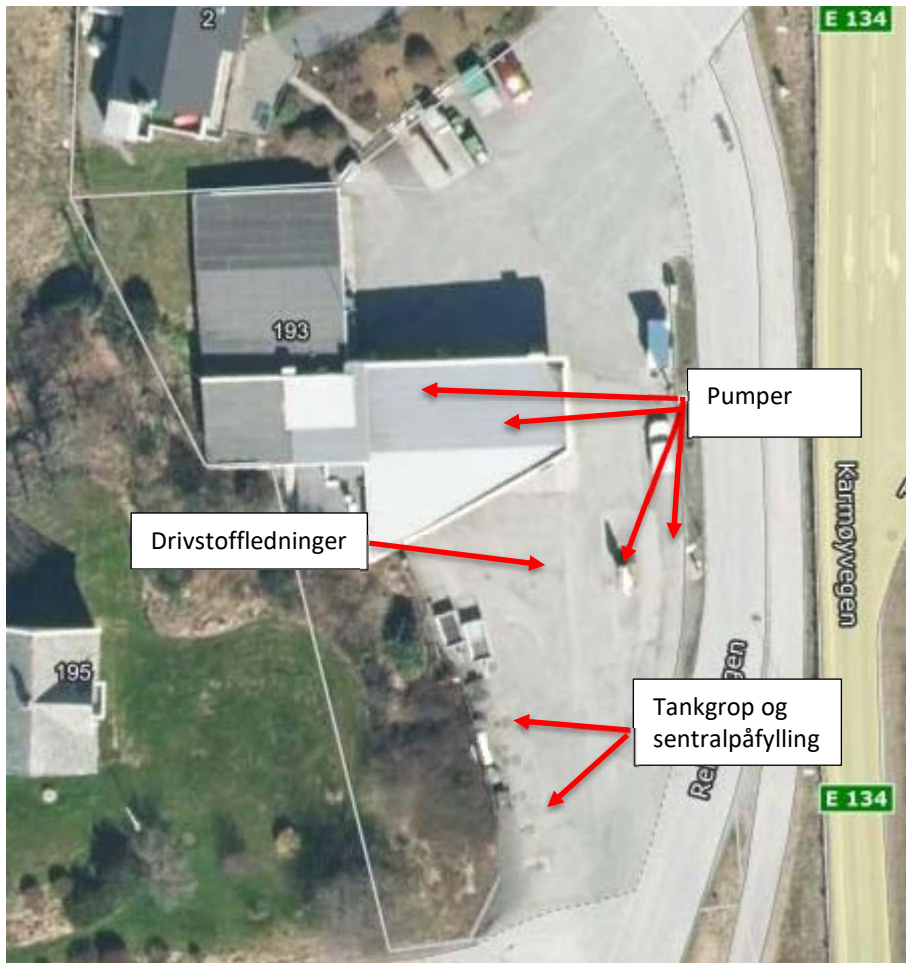
Figur 2. Foto som viser stasjonen samt drivstofftekniske installasjoner (kartkilde: 1881.no).

Figur nr. 1 viser stasjonsområdet og nærområder, mens figur 2 viser flyfoto av selve stasjonsområdet drivstofftekniske installasjoner.
