Shell Avaldsnes

Tiltaksplan, forurenset grunn

DOKUMENTKODE: 10254357-RIGm-RAP-01

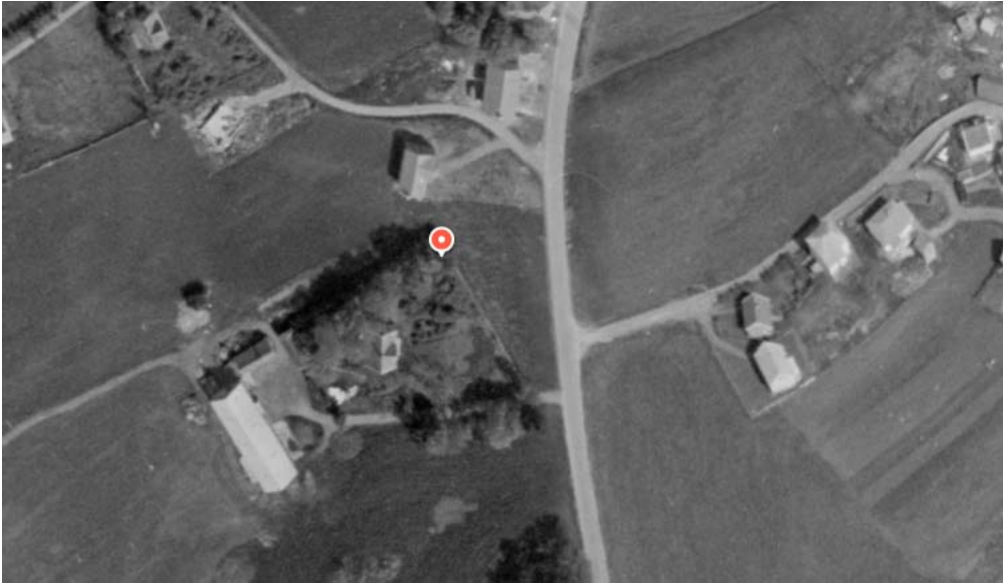
Foto 1: Flyfoto fra 1964 – Skogsområde/jordbruksareal

Stasjonen med tilhørende drivstoffanlegg ble ifølge historiske flyfoto etablert siste halvdel av 60-tallet. Før dette var det skogsområde. I 1985 ble tanker skiftet, og i 1994 ble det supplert tanker (se foto 1-3). Det er opplyst at alle drivstofftanker har ligget i samme tankgrop/samme sted. Oljeutskilleren ble etablert i 2005.

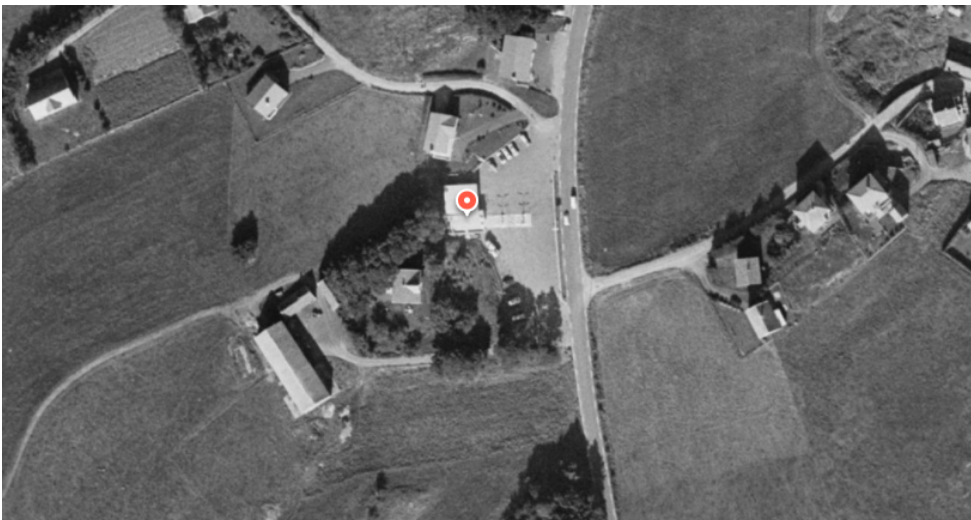
Foto 2: Flyfoto fra 1969 – Bensinstasjon oppført

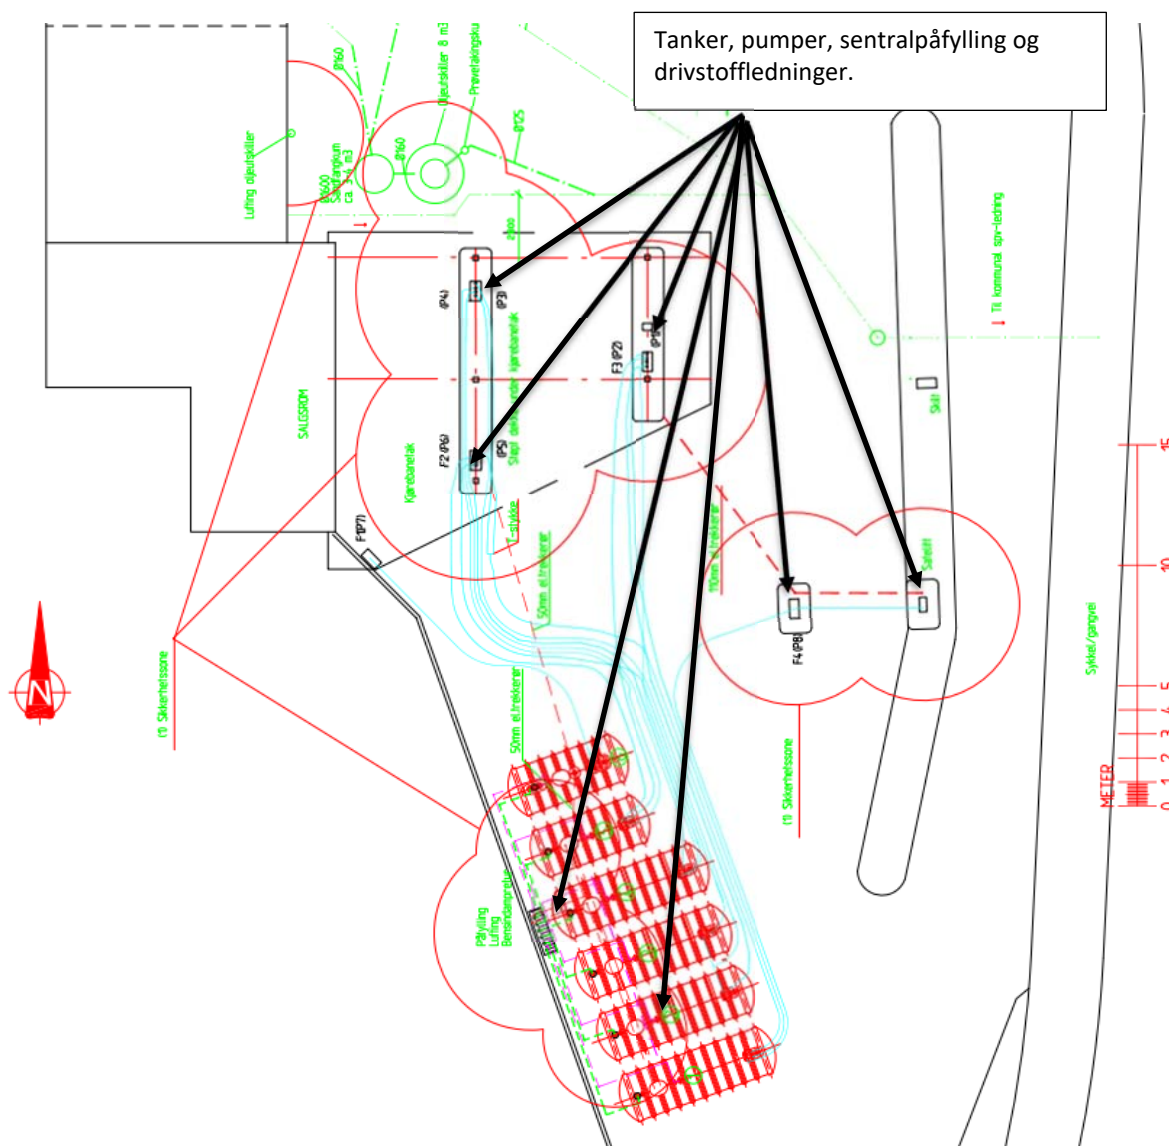
Figur 6. Utsnitt av stasjonstegning som viser antatte kildeområder som skal undersøkes.

Se figur 6 for anvisning av aktuelt graveområde for prøvetaking. Det er anvist med piler hvor det i hovedsak er kildeområder og dermed antas å være aktuelt å ta prøver av gravemasser. I tillegg vil det undersøkes langs grøftetraseer for drivstoffrør når disse avdekkes/lokaliseres.
