Til behandling - Fredningen Skudeneshavn - Gnr. 57, bnr. 127 - Restaurering av eiendom

Huset i Kaigata 12 ble oppført rundt 1900 som bakeriutsalg og bolig. Omsøkte prosjekt har som utgangspunkt å bevare og tilbakeføre eksisterende hovedbygning på eiendommen og bygge et tilbygg i bakkant.

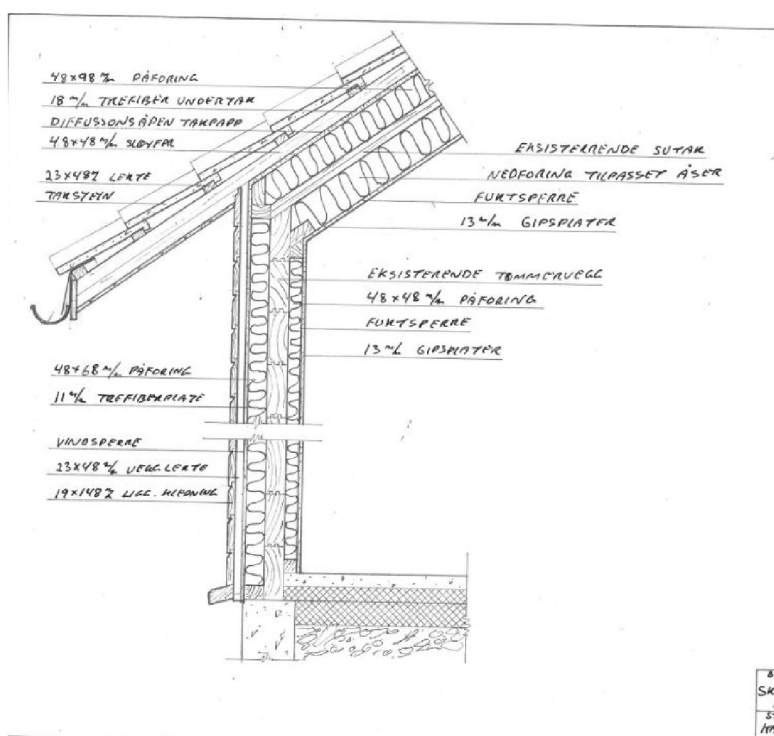
Innsendt skisse som beskriver prinsipper for etterisolering

Valgt metode for etterisolering av vegg vil føre til at byggets eksteriør vil miste noe av sin aldersverdi ved at eldre, patinerte kledningsbord erstattes med nye kopier. Kommuneantikvaren stiller seg likevel bak denne løsningen, da hoveduttrykket i kulturmiljøet vil fremstå omtrent som tidligere. Tilbakeføring av fasaden vil føre til at eiendommen og området får et løft. Det er kun skissert at ytterveggene bygges ut med 34 mm ift. dagens situasjon, det bør være akseptabelt.

Kommuneantikvaren er negativ til å etterisolere taket slik det er foreslått. Dette vil føre til at opprinnelige takåser må kappes/flyttes og at proporsjonene på særlig gavlveggene endres. Det vil bli større avstand fra loftsvinduer til takutstikk.

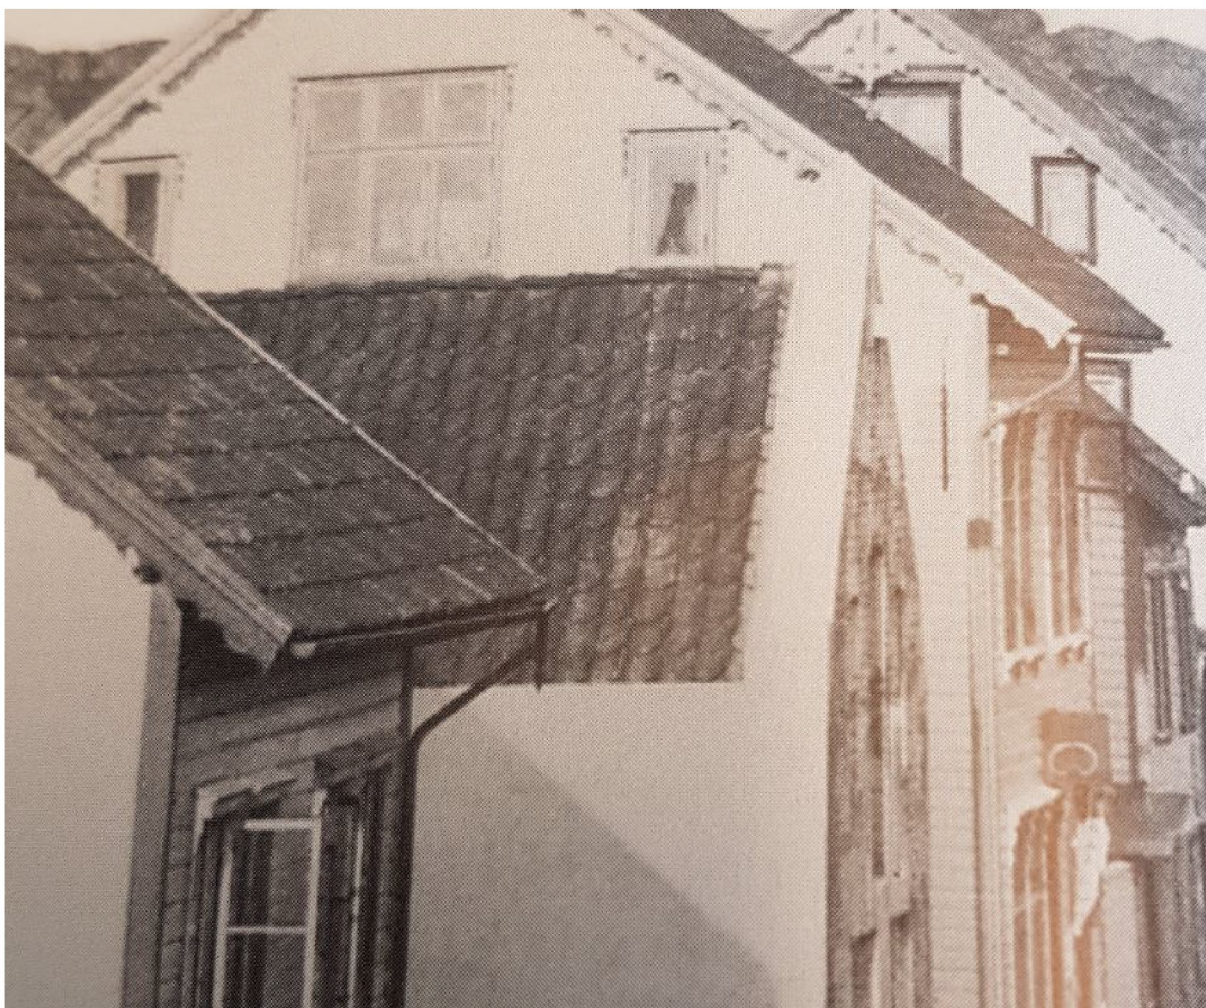
Eldre foto av Kaigata 6 og 12 som viser hvordan takrenner er montert

Takrennene skal utformes i sink. For å oppnå en tradisjonell montering av takrenner og skvettsink, bør det benyttes rennekroker med tange som monteres på ripene/lektene på takflaten. Stubord skal være montert vinkelrett på takflaten.

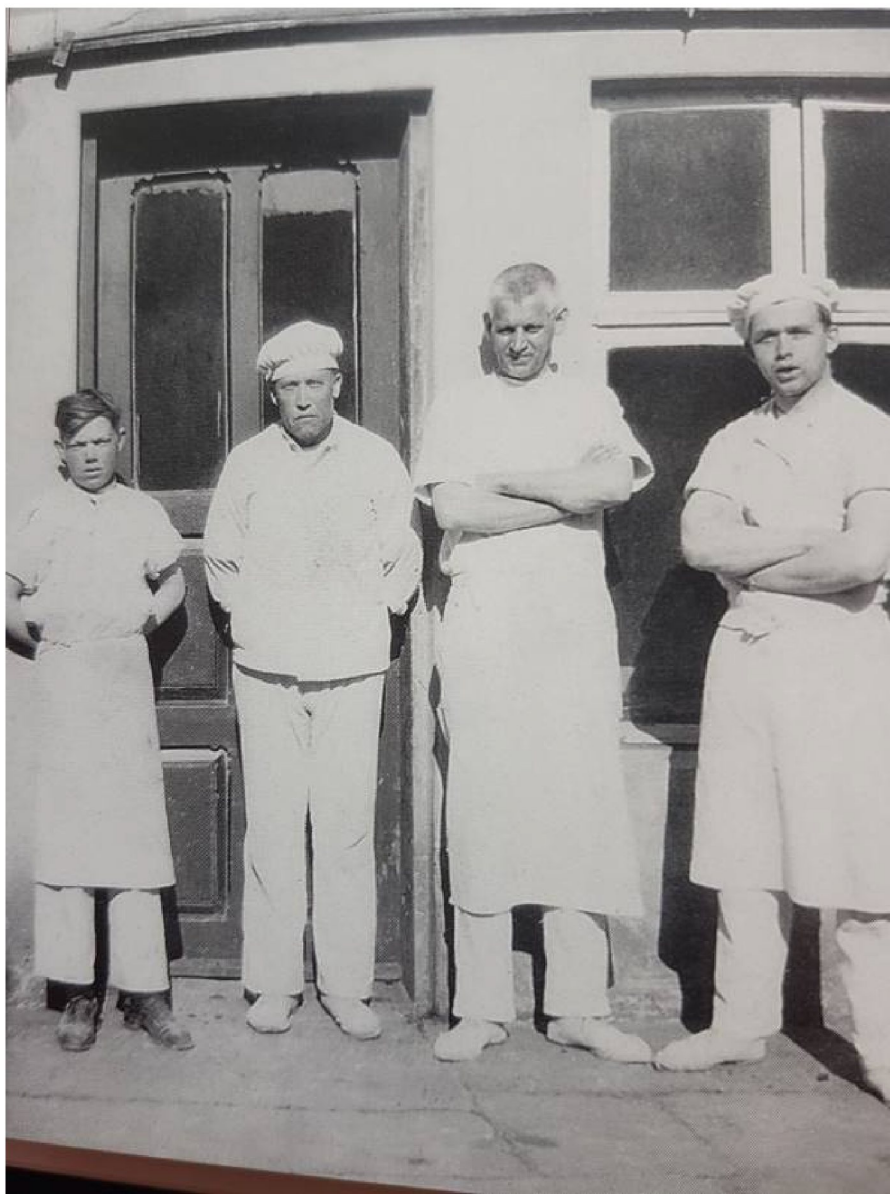
Finnes det noen god dokumentasjon på hvordan hoveddøren i 1. etasje har sett ut? De fleste bildene vi har sett er tatt skrått i gata og får dermed ikke med seg detaljene i inngangsdøren. I bind 1 «Gamle glimt» av Alsvik (s. 76) er det foto av det som skal være en dør i bakerianlegget. Hvor

nøyaktig bildet er tatt vet vi ikke. Uansett gir denne utformingen indikasjoner om stilvalg for inngangsdør i front. Inngangsdør mot gate bør være innadslående.

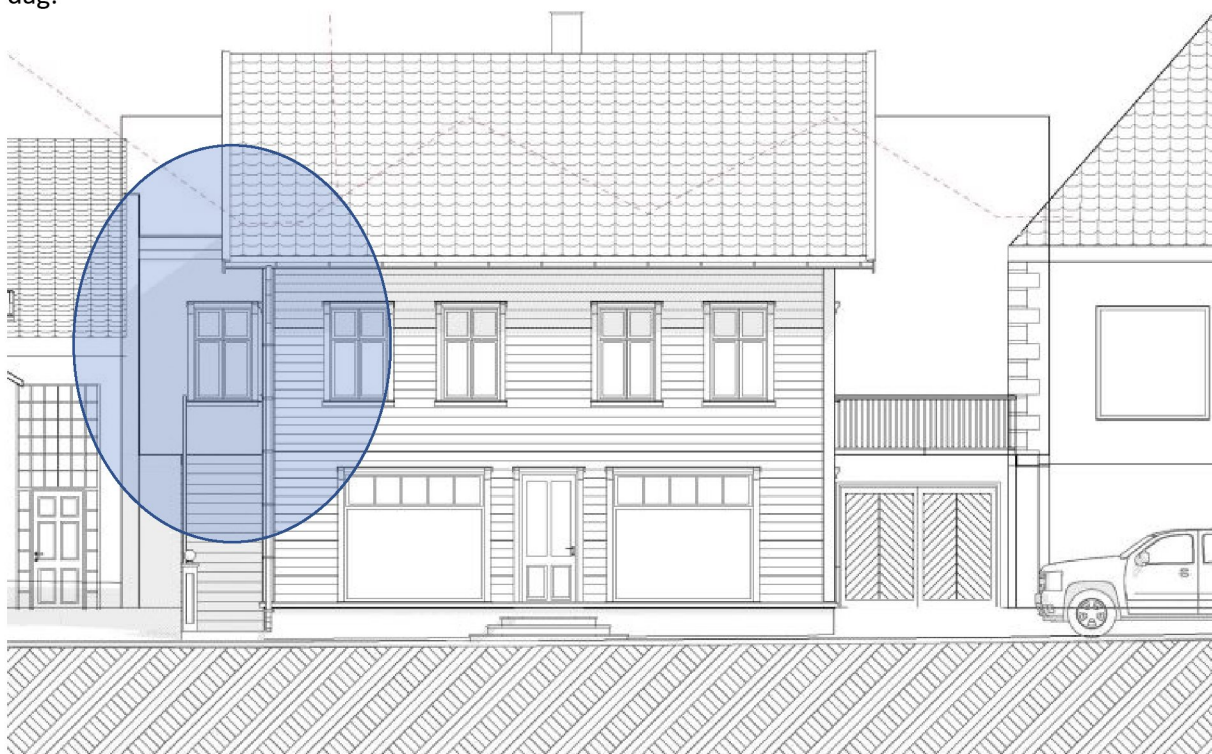
Det foreligger ikke en beskrivelse av materialvalg for tilbygget. Den delen som er synlig fra Kaigata (markert under), skal ifølge opplysninger fra arkitekt ha en pusset overflate. Og vil dermed fremstå noenlunde som i dag.
