Detaljregulering Steiningsholmen GNR/BNR 57/561 m.fl.

Risiko- og sårbarhetsanalyse (ROS)

Petter J. Rasmussen AS for Steiningsholmen Eiendom AS

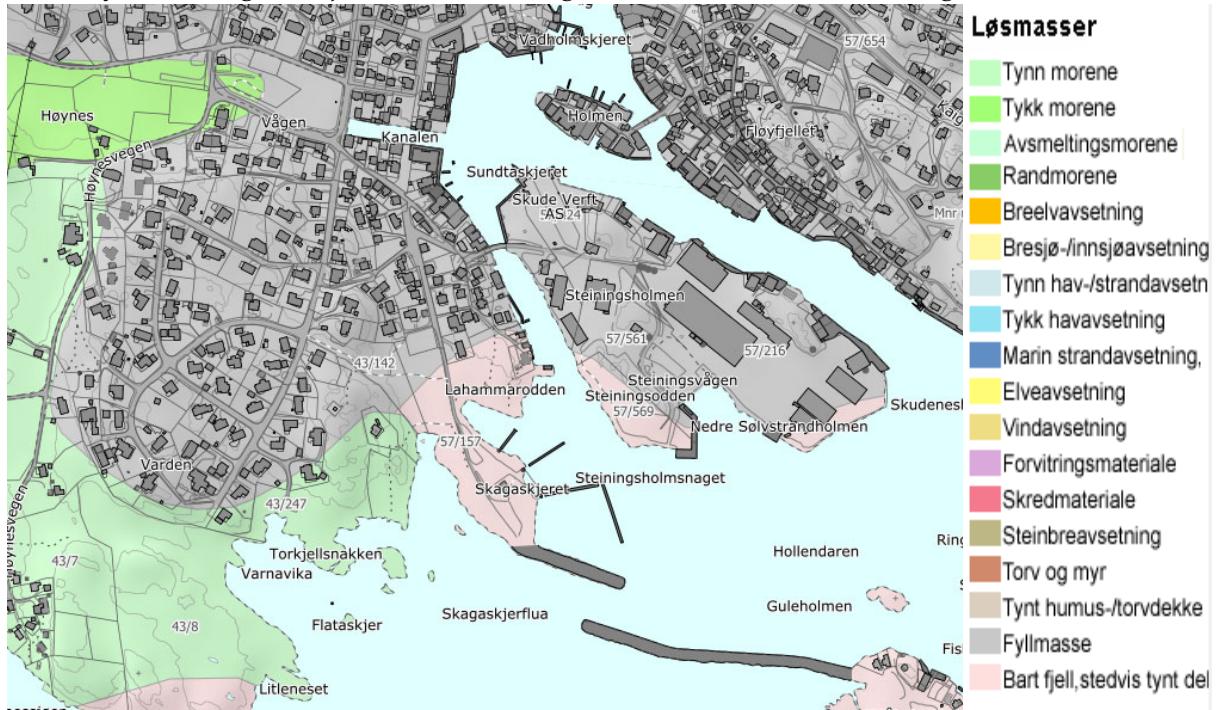
Norges geologiske undersøkelser (NGU) har utviklet en egensøkbar karttjeneste med nasjonal løsmassedatabate. Her er kjente forekomster av marin leire kartlagt. I planområdet finnes fyllmasse og bart fjell. Det er ikke registrert marin strandavsetning eller leire.

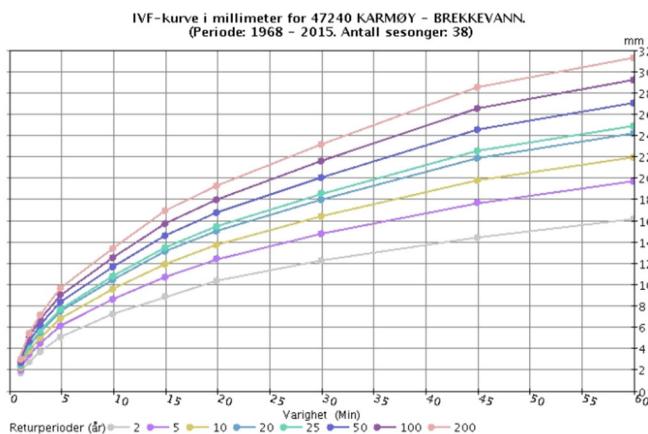
47240 KARMØY - BREKKEVANN
Periode: 1968 – 2015. Antall sesonger: 38

Legges videre til grunn at laveste gate-/gårdsplassnivå settes til min 100 m over disse nivåene og benyttes dim nedbørsdata Brekkevatn :

fåes følgende overvannsmengder/kum/200 m² ovarflateareal :

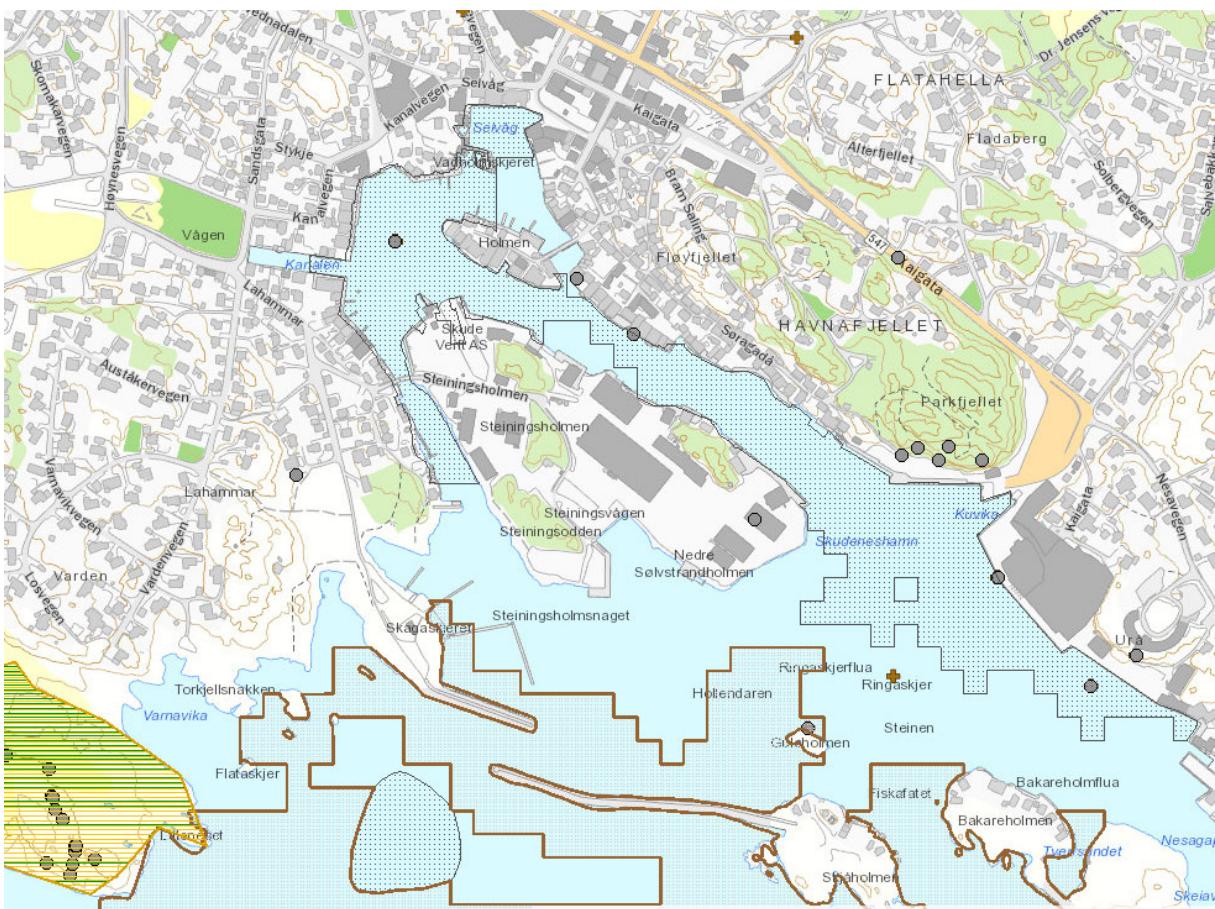
Kartene nedenfor er hentet fra temakart-rogaland.no (Miljødirektoratet). Kartet viser en større og sammenhengende tareforekomst sør for planområdet. Nord, vest og øst er det forekomst av skjellsand. Kartet under viser lokasjonene samt observasjoner av arter av nasjonal forvaltningsinteresse. Eksempler på observasjoner er prestejordstjerne, tyrkerdue, krykkje, ærfugl, ask, trelerke, skjærpipelerke, gulerle, dvergfalk, stær, gråtrost, gråspett, sothøne, svartbak, havørn, toppskarv, alke, dvergspett, gråsisik, sivhøne, svartstrupe,

makrellterne.

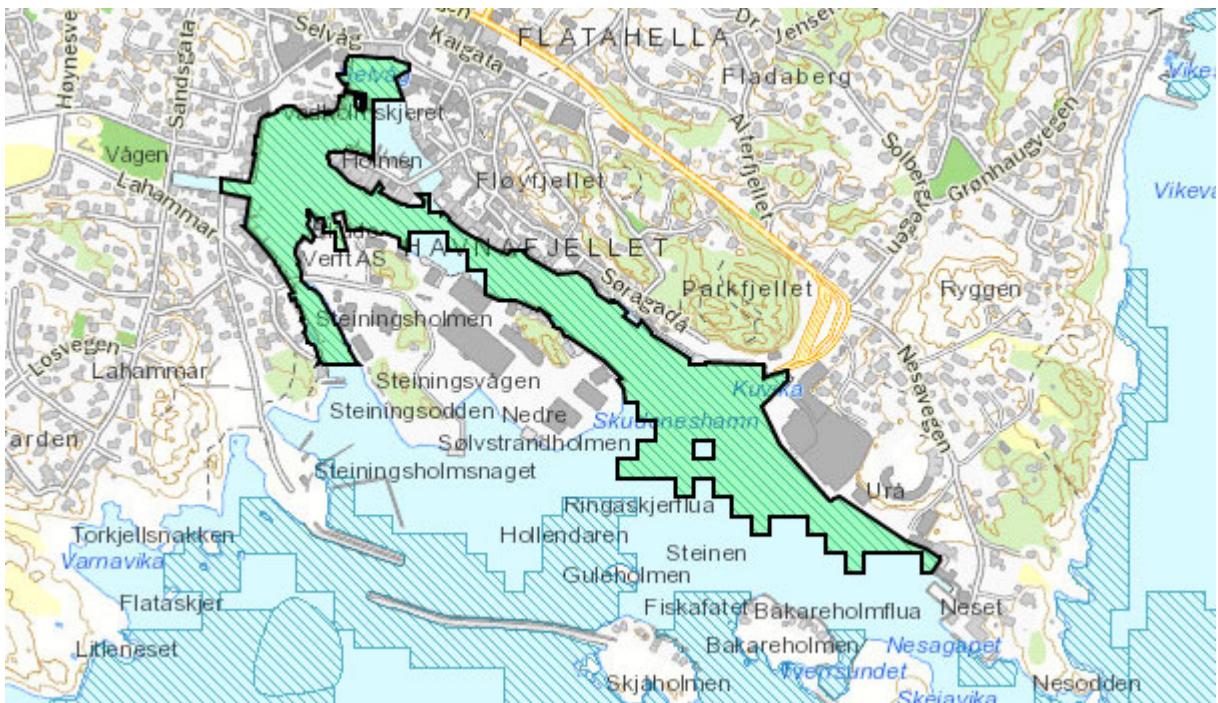
Det er ikke registrert gytefelt eller gyteområder i planområdet, men det er derimot et større område med skjellsand som vurderes som et viktig oppvekstområde for småfisk, registrert mede verdi B. Skjellsandforekomsten har ID: BM00102204 Skjellsand (Naturbases faktaark, Miljødirektoratet). I faktaarket står det: *Forekomsten er større enn 100 000 kvm, men mindre enn 200 000 kvm og inneholder skjellsand med modellert skjellinnhold større enn 50 %. Den modellerte forekomsten er ikke verifisert i felt.*

På vestsiden av planområdet overlapper skjellsand og foreslått areal for brygger. Hensikten er å rette av sjølinjen og skape felles adkomst til sjøen/strandpromenade. Dette vil innebære at deler av skjellsanden vil få mindre sollys i deler av døgnet. Gitt størrelsen på skjellsandforekomsten anses ikke etablering av brygger (maks 5 m fra dagens sjølinje) å være til vesentlig sjanse for flora eller fauna.

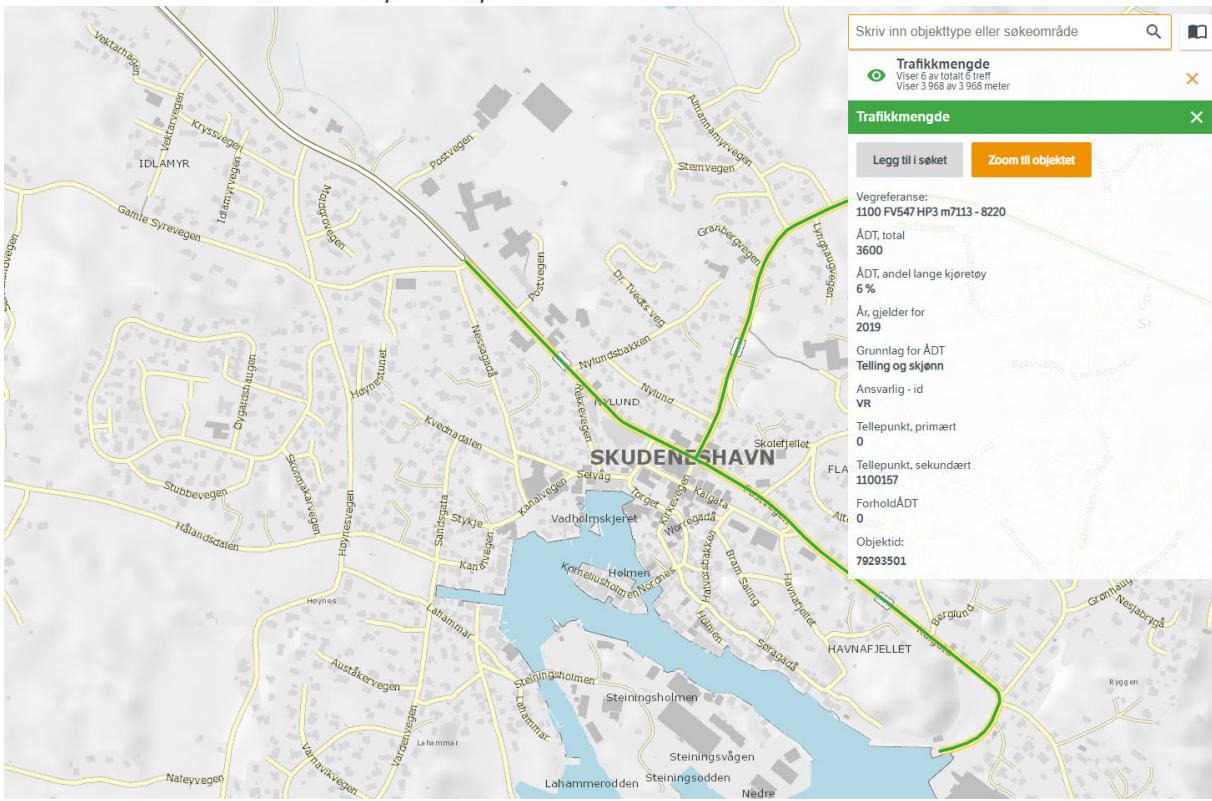
Markert vegstrekning har ifølge Vegvesenets vegkart en ÅDT på 3600. 6 % av denne er lange kjøretøy, dvs. ÅDT 216. Bedriftene Skude Industri AS og Storesund Marine AS har ifølge proff.no 160 ansatte til sammen. Med gjennomsnittlig 3 kjøreturer per ansatt per dag bidrar dette til 480 kjøretøy per døgn. På Steiningsholmen legges det opp til opptil 80 boenheter, mens det er omtrent 60 boenheter som benytter vegen fra krysset Vardenvegen og Sandgata. Antar 8 bilturer per døgn per bolig. Dette gjør at boligene gir en trafikk på 480 kjøretøy per døgn. På Lahammar og Steiningsholmen.

Total ÅDT blir dermed 1176 – dvs. avrundet 1200.

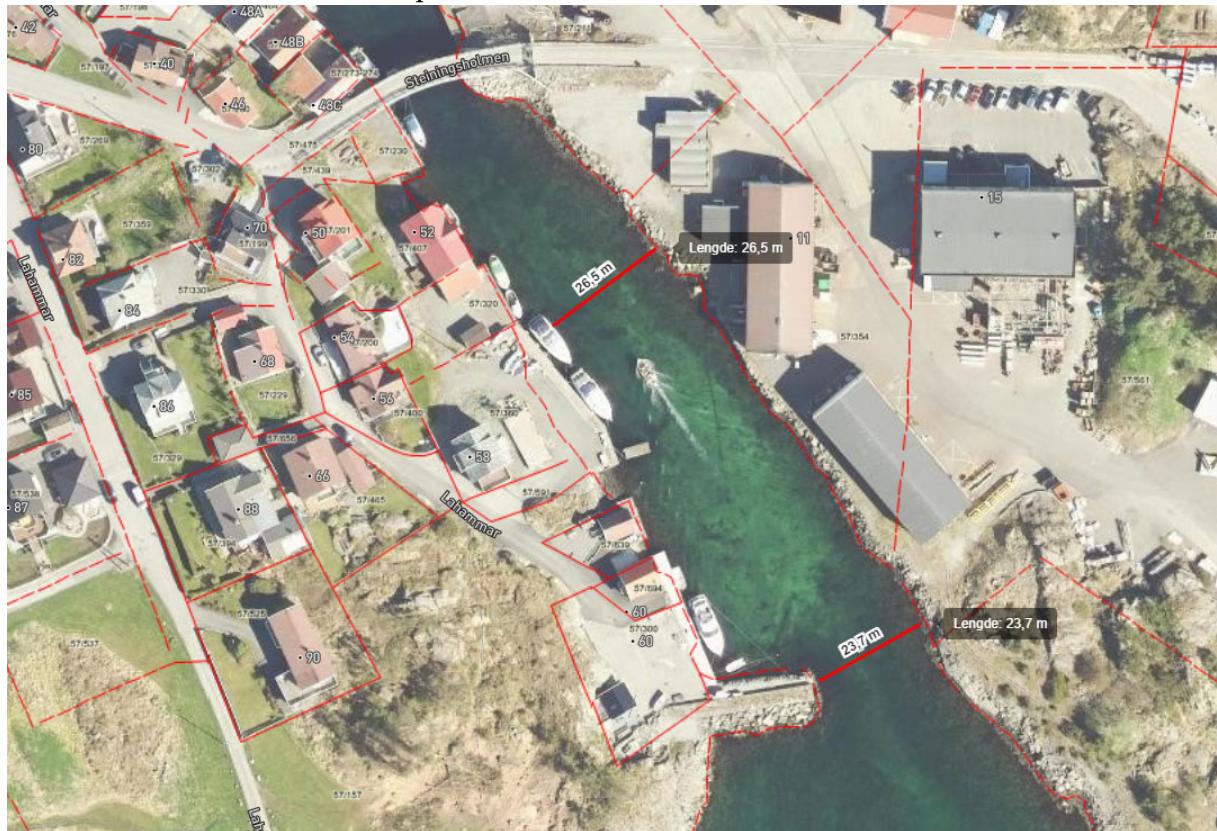
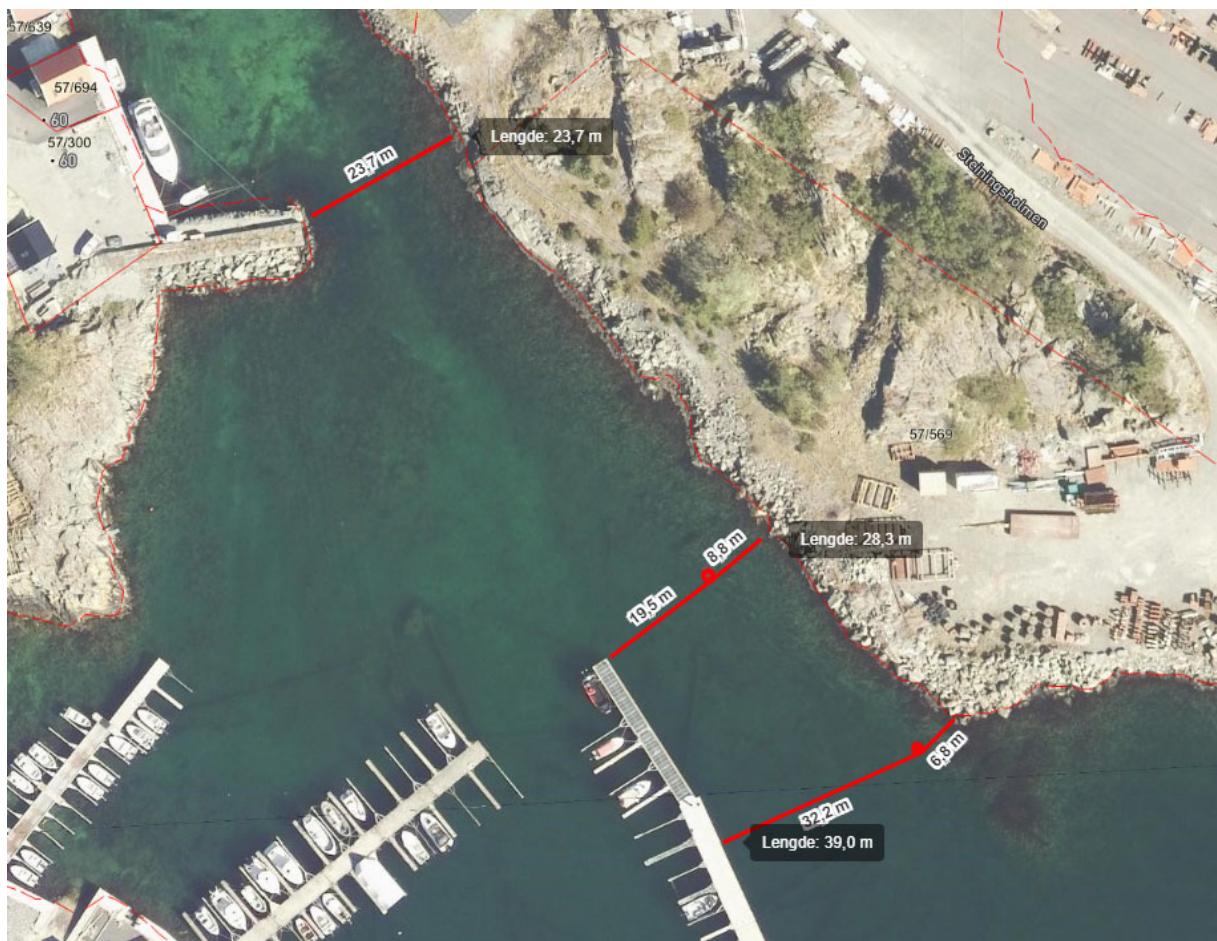
Port Designer's Handbook (Thoresen, 2010) anbefaler en minste bredde på én kjørebane i farled til 3,6-6,0 ganger bredden på det største fartøyet som skal benytte farleden. En analyse av fritidsbåter som allerede finnes i området tilsier at en kan legge til grunn at fritidsbåter med bredde større enn 5,0 m sjeldent passer i denne farleden. Dette innebærer at en farled bør ha minimum kanalbredde, målt på bunn (evt aktuelt vanndyp) mellom eventuelle skråninger, på 18,0- 30,0 m. Legger en restriksjon på båtbredder til 4,0 m bør tilsvarende nødvendig kanalbredde/farled minimum være 14,4 – 24,0 m. I planen er det vist en ferdsselsåre på 14,4m i sundet på vestsiden av Steiningsholmen. Dette sikrer ferdsselen for mindre fritidsbåter. Ferdsselen på denne siden skjer på grunt vann, nær befolkning, og en skal passere en bro i tillegg. Farten vil naturligvis være lavere her enn på motsatt side av øya med bakgrunn i dette. Det er tilstrekkelig plass til etablering av strandpromenade langs

østsiden av farleden, som vist i plankartet.

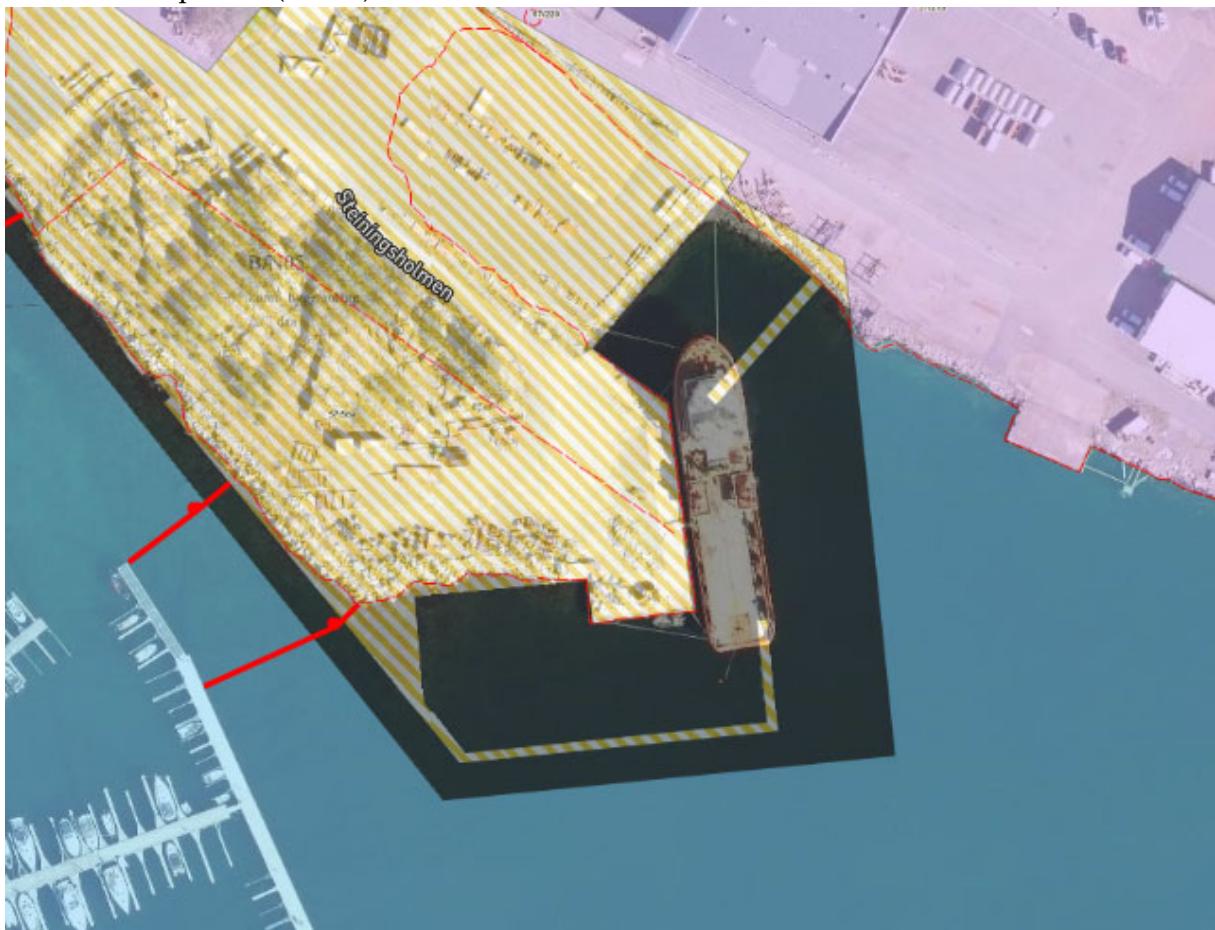
Område for småbåthavn er aktuelt å legge til sørsiden av boligbebyggelsen, som vist i kommunedelplanen (under).

Skip med anløp i forbindelse med industrien vil legge seg ved områder regulert til industri. Det bør ikke legges til rette for utfyllinger utenfor området med industri, da dette er hovedfarleden inn til verftet og inn til Skudeneshavn sentrum. Område i sjø ved industri bør vises som område for ferdsel i sjø i reguleringsplanen.

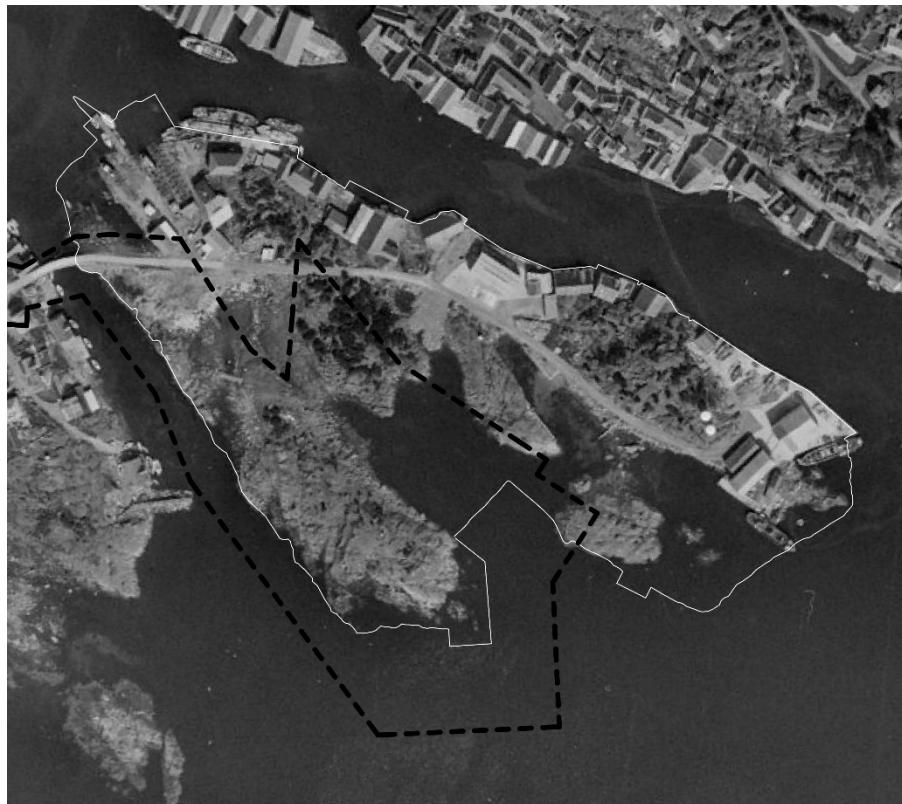
Flyfotoet under er fra 1964 (hentet fra karttjenesten Norge i Bilder) og viser hvordan området har utviklet seg fra den gang til nå (heltrukket hvit linje). Stiplet sort strek er varslet planområdet for reguleringsplan.

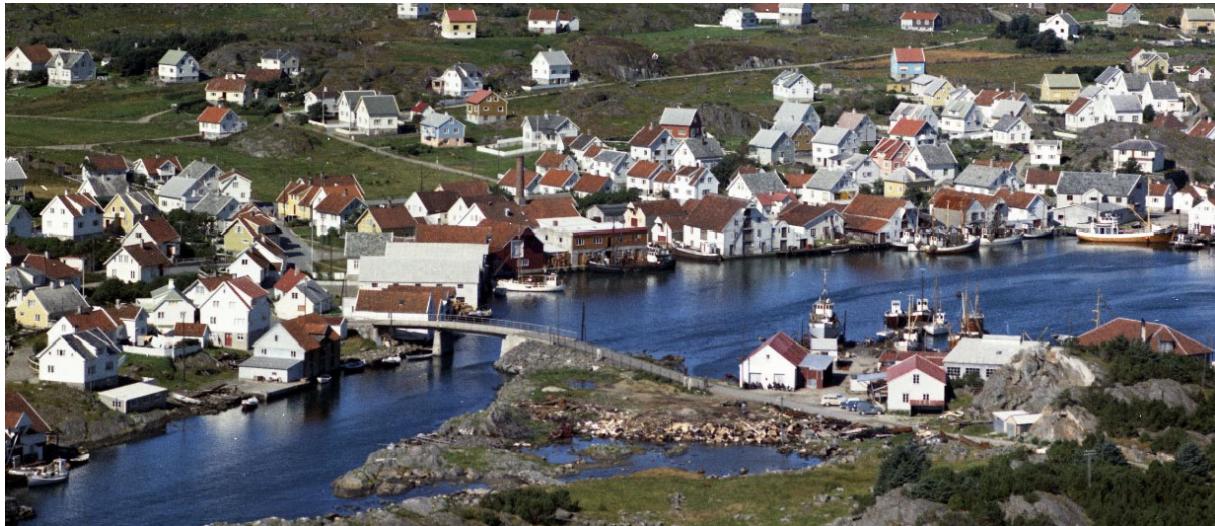
Under er et gammelt flyfoto (1960-tallet) som viser en søppelfylling sør for bruа ut til Steiningsholmen.

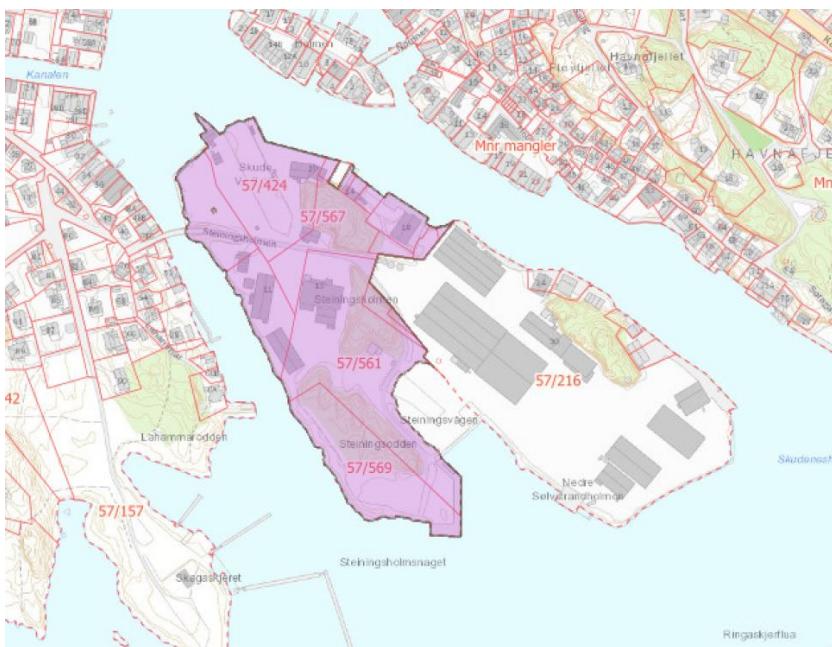
Miljøstatus kart - mistanke om forurensing- lokalitet ID 3830

Søknader om tiltak i sjø skal sendes til Fylkesmannen i Rogaland sin miljøvernavdeling før iverksettelse. Her vil tema som oppvirvling og spredning av forurensset masse bli vurdert. Det er i utgangspunktet ikke lagt opp til utfylling, graving eller mudring av masser i sjø innenfor planområdet bortsett fra på sørvestlige hjørne av Steiningsholmen hvor et undervannsskjær er planlagt utfyldt ved småbåthavnen. Det er stilt krav i bestemmelsene om at tiltak i sjø som kan være til skade eller ulempe for miljøet krever søknad etter forurensingsloven.
