# Planbeskrivelse

Plan 5104 - Detaljregulering for Varaneset fiskekai – gnr. 106/85 m.fl.  
Karmøy kommune

Til politisk andregangsbehandling – vedtak

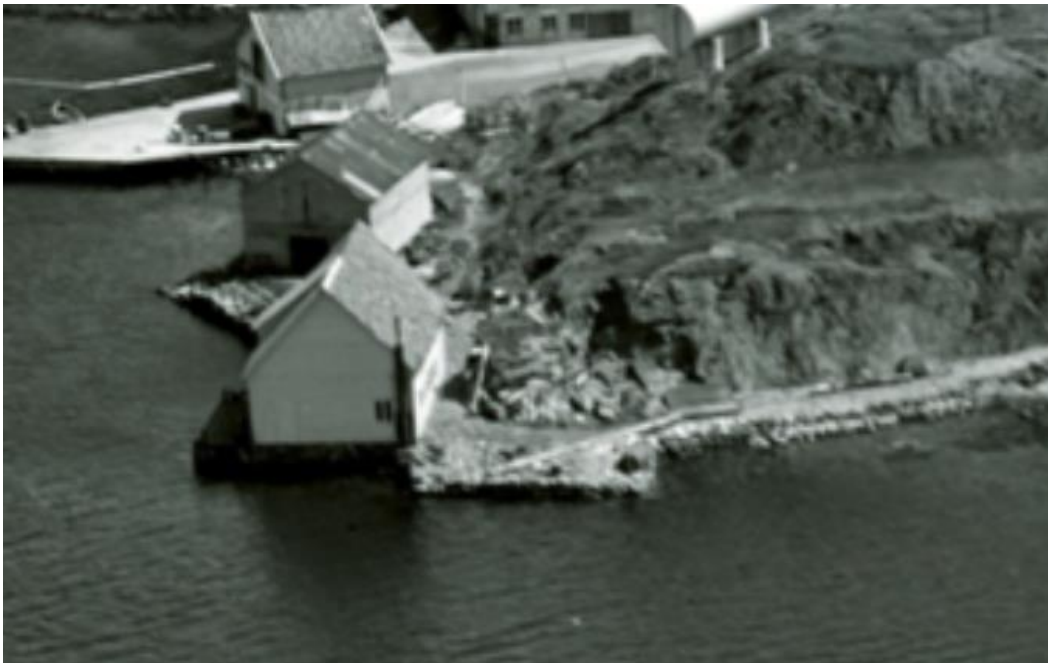
Foto: Tidsmaskinen.no anno 1954

Det er ikke registret noe i grunnforhold som er nevneverdige. Det fremkommer av eldre bilder at planområdet er på grunnfjell, og det er senere opparbeidet med kai. Se bildet fra Tidsmaskinen.no under.

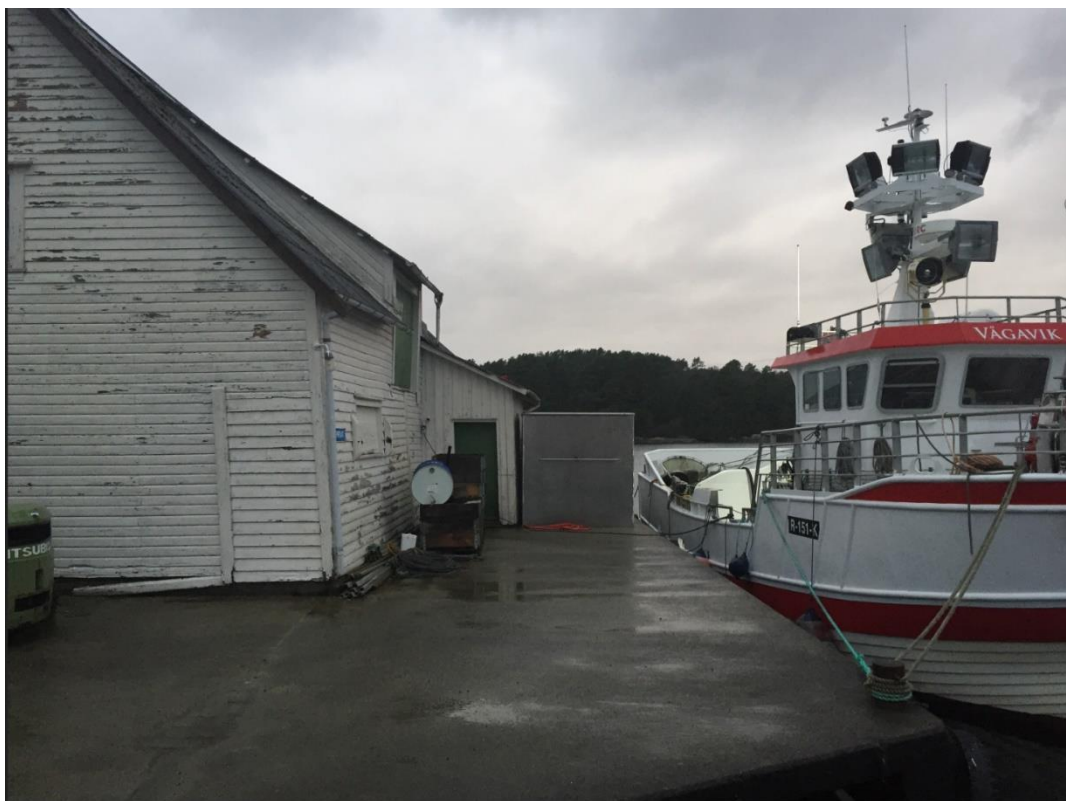
Foto: Dagens bebyggelse og Fiskefartøy

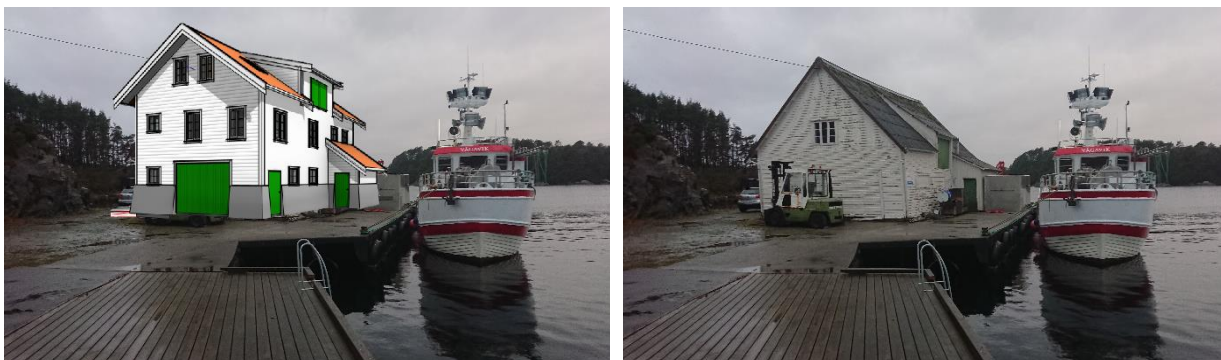
Prosjektet satt inn i sammenstilling med dagens bebyggelse på eiendommen. Legg merke strømledningen som går inn i mønet dette er en fin indikasjon på høyde i forhold til eksisterende bygg.

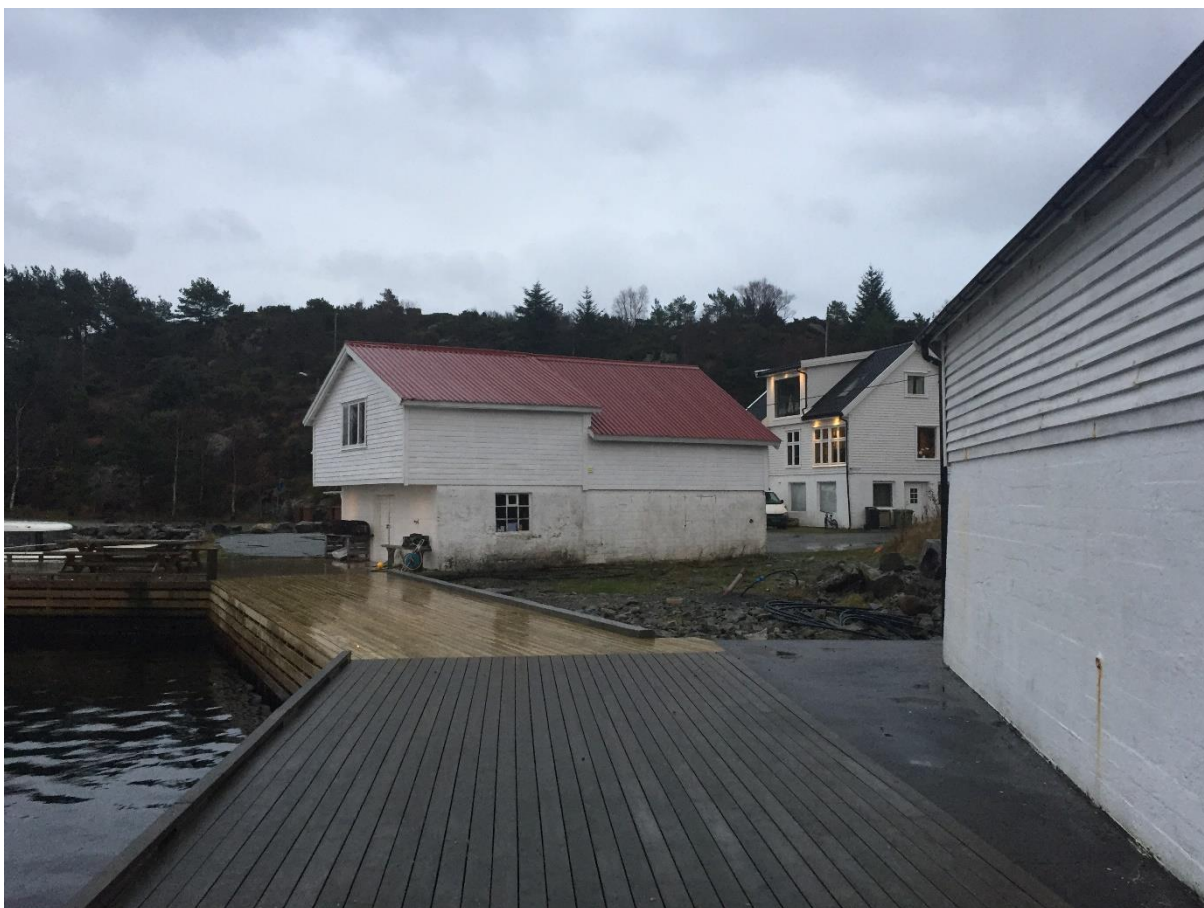
Øvrig bebyggelse nede langs kaien er utført med høye støpte grunnmurer, legg spesielt merke til skrående vegg på det nærmeste bygget.

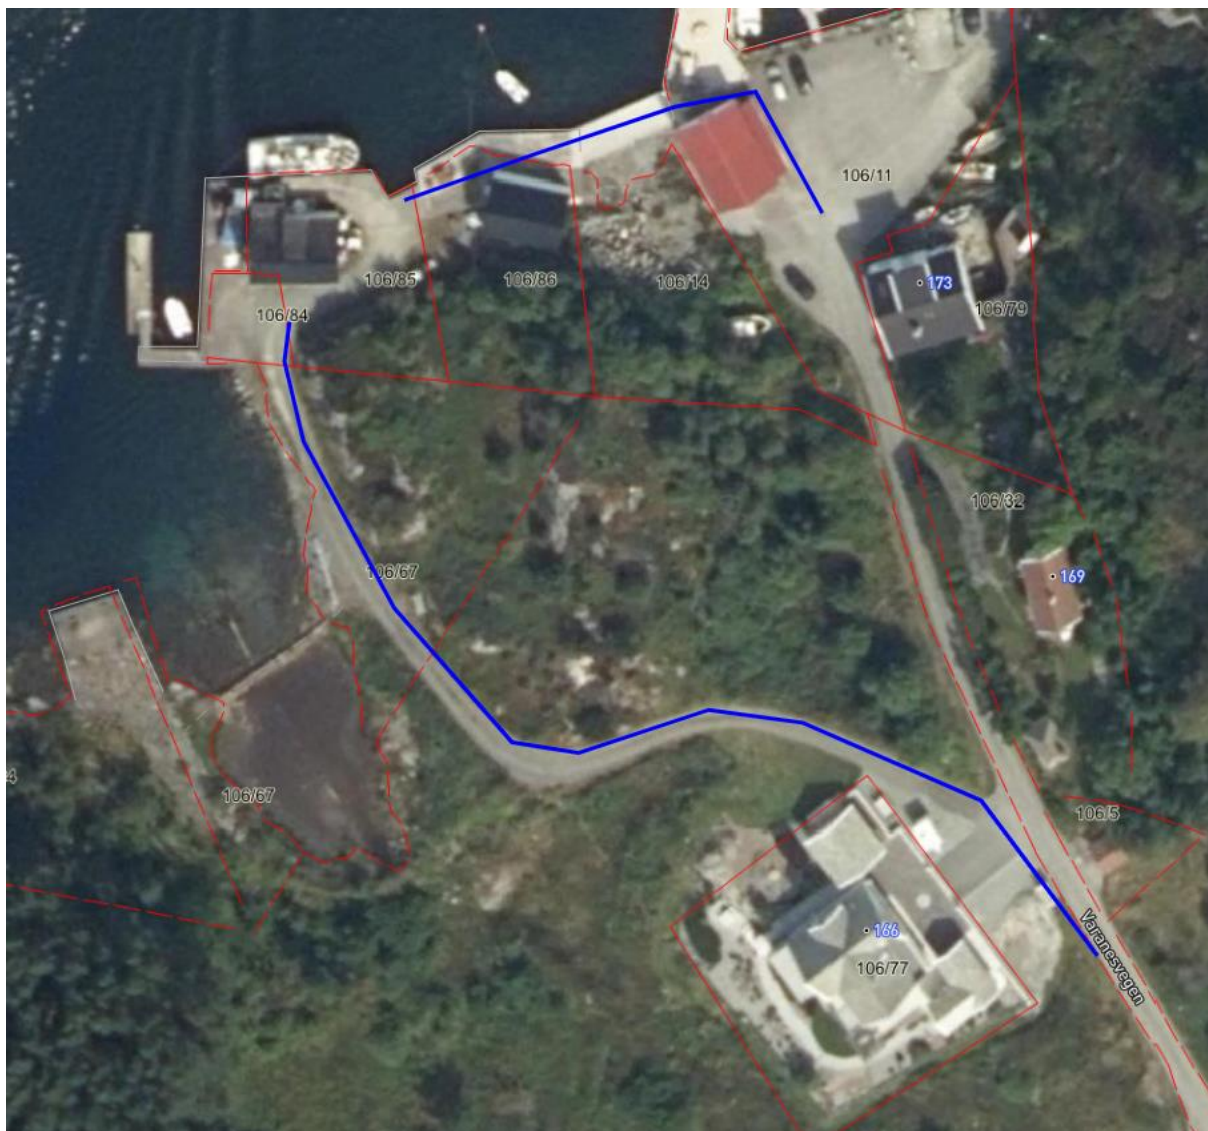
Det er 2 brannkummer i området, og adkomst til planområdet er vist med blå streker under.

En mulig løsning for brannvann er å trekke brannslanger fra brannkum i nordøst langs eksisterende kaier. Dette krever at det er avsatt areal til oppstillingsplass for brannbil mellom brannkum og kai, samt at kaiarealet er tilgjengelig/ikke blokkert for utlegging av brannslanger. Forslagsstiller har ikke kommet til enighet med berørte grunneiere om tinglyste avtaler som sikrer dette arealet. Kommunen anser dette som en betingelse, da verken eksisterende plan 5075 (over gnr. 106/11 og 106/14) eller uregulert areal (over gnr. 106/86) er i utgangspunktet sikret mot fri passasje. I planbestemmelsene for plan 5075 står det blant annet at kaiområdet kan brukes til båtopplag og oppbevaring av utstyr som har tilknytning til båt og sjø. Sikring av både oppstillingsplass og fri passasje på annen grunneiers eiendom må derfor være til oppfylt for å akseptere denne brannvannløsningen.

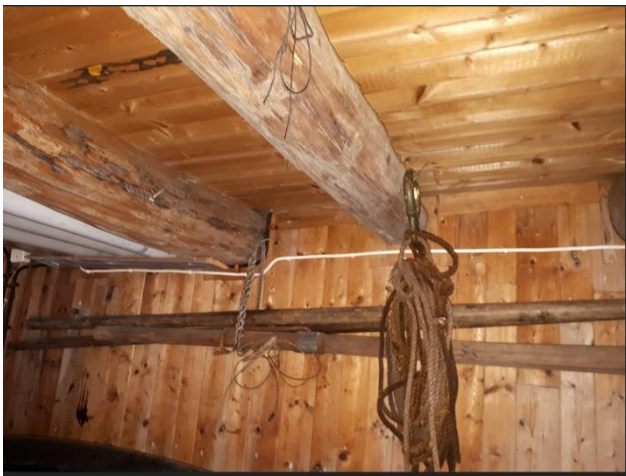
Bære bjelker i den eldre delen er rundstokk.

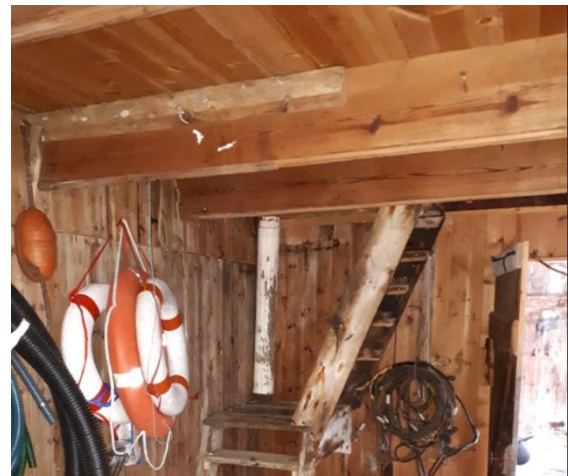
Bæresystem i «nyere» del er av skåret bjelker.

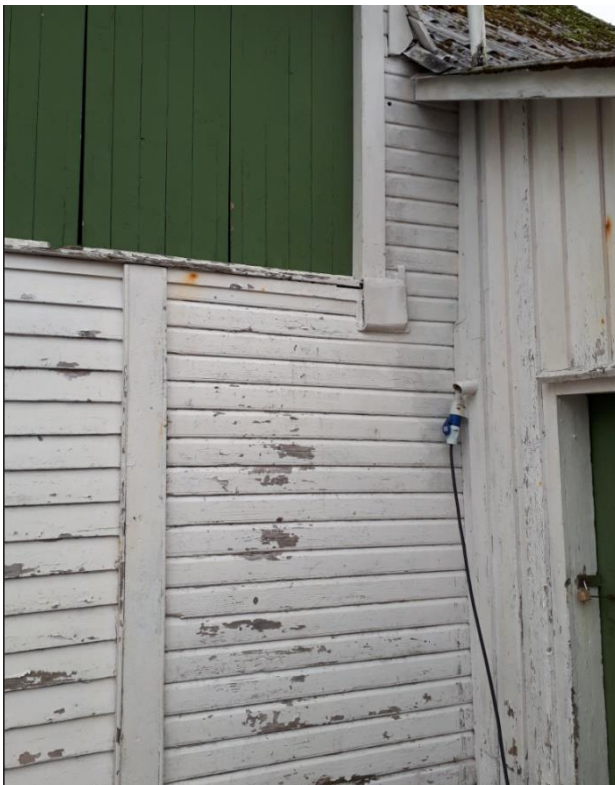
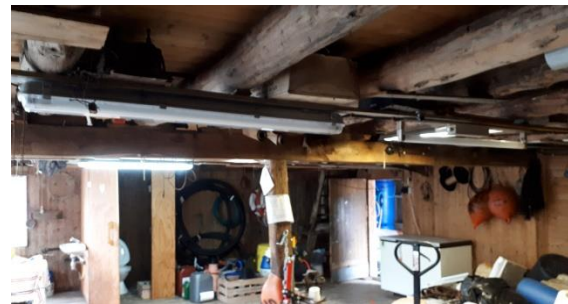
Overgangen, mellom gammelt og nytt bæresystem.

Inngangspartiet som kan ses på bildet til venstre er fra etter 1963.

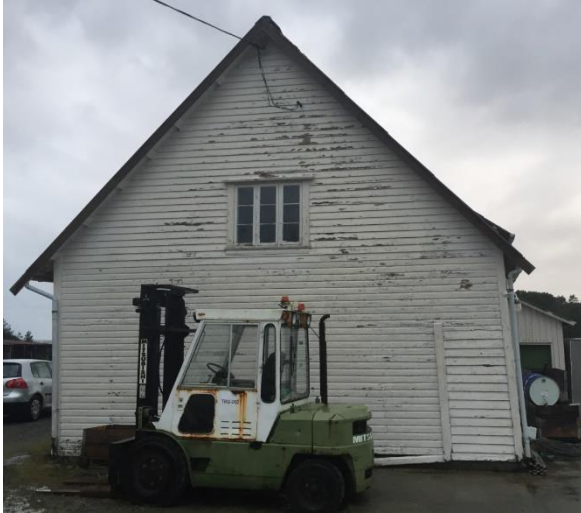
Bygget har en parallell forskyvning mot sør

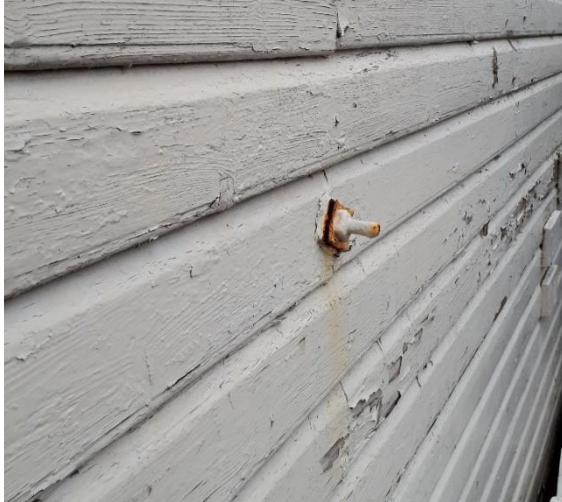
Dette har vært forsøkt hindret med jernstag i gjennom bygningskroppen for å forsterke konstruksjonen.

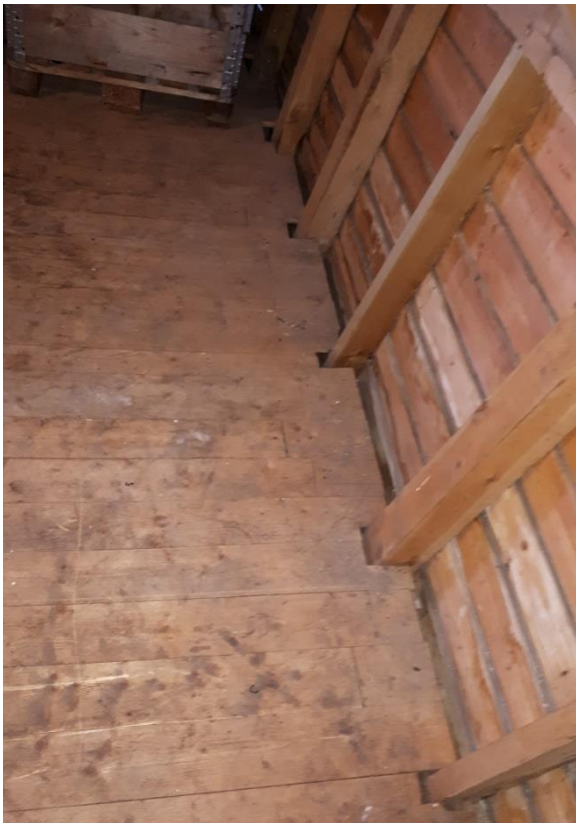
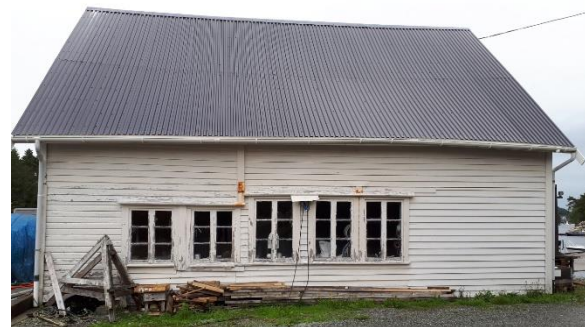
Man ser at bygget er tydelig «salrygget» og med utglidning utover i overkant.

Parallellforskyvingen har hatt konsekvenser for strukturen.

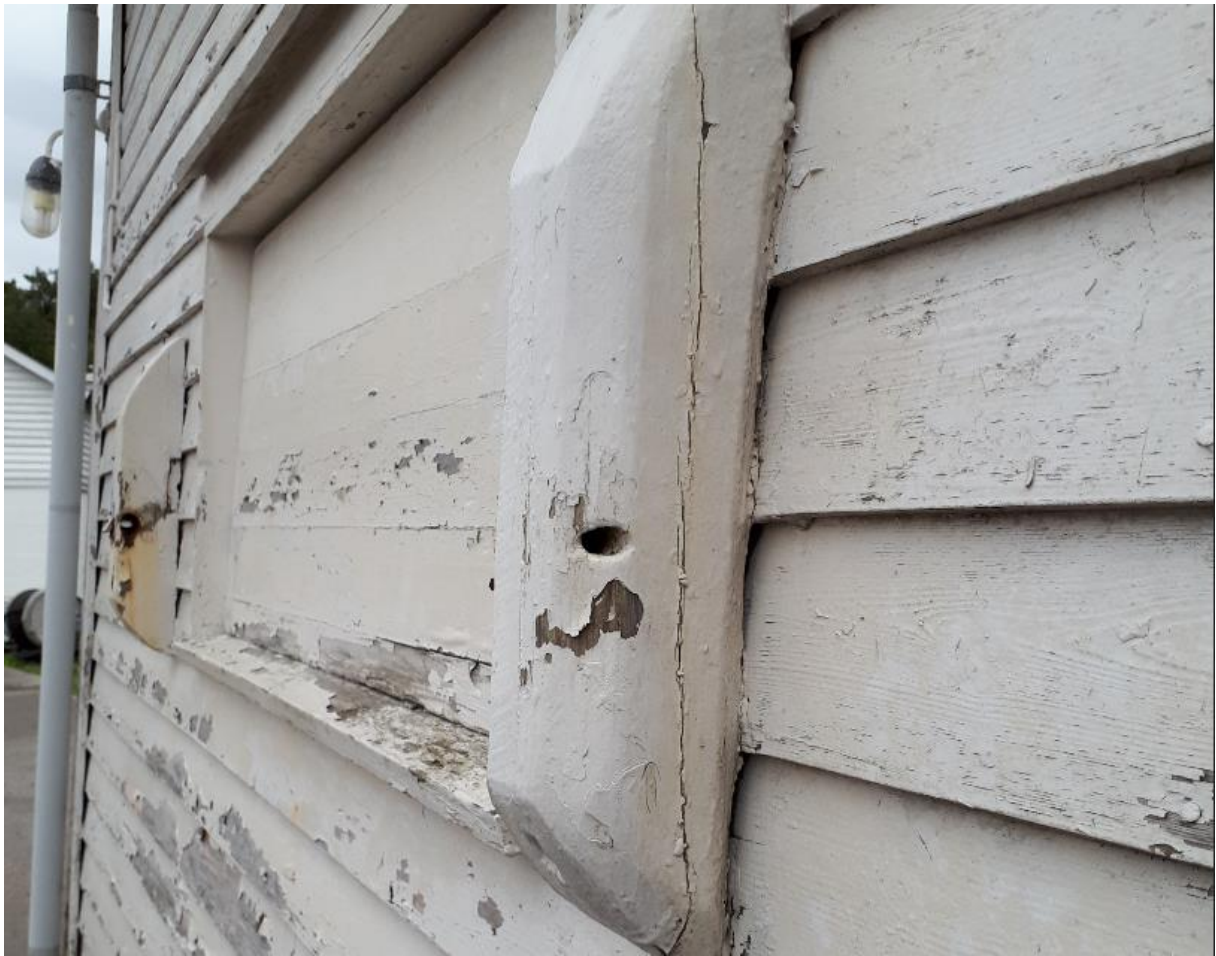
Fester for garn rulle foran luke i vegg

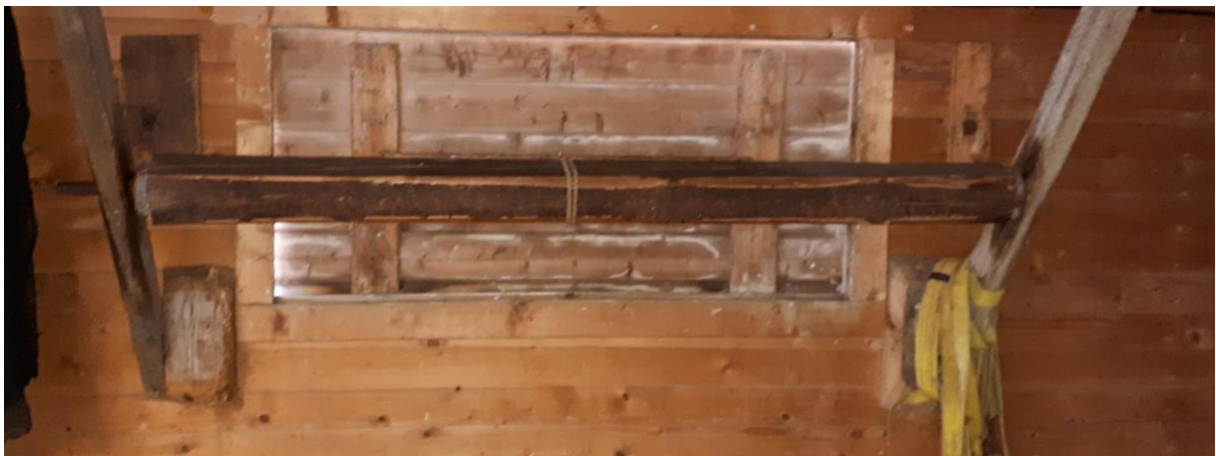
Vise innsiden, hvor garnrulle er intakt.

Dette kan settes opp igjen i forbindelse med vindu.

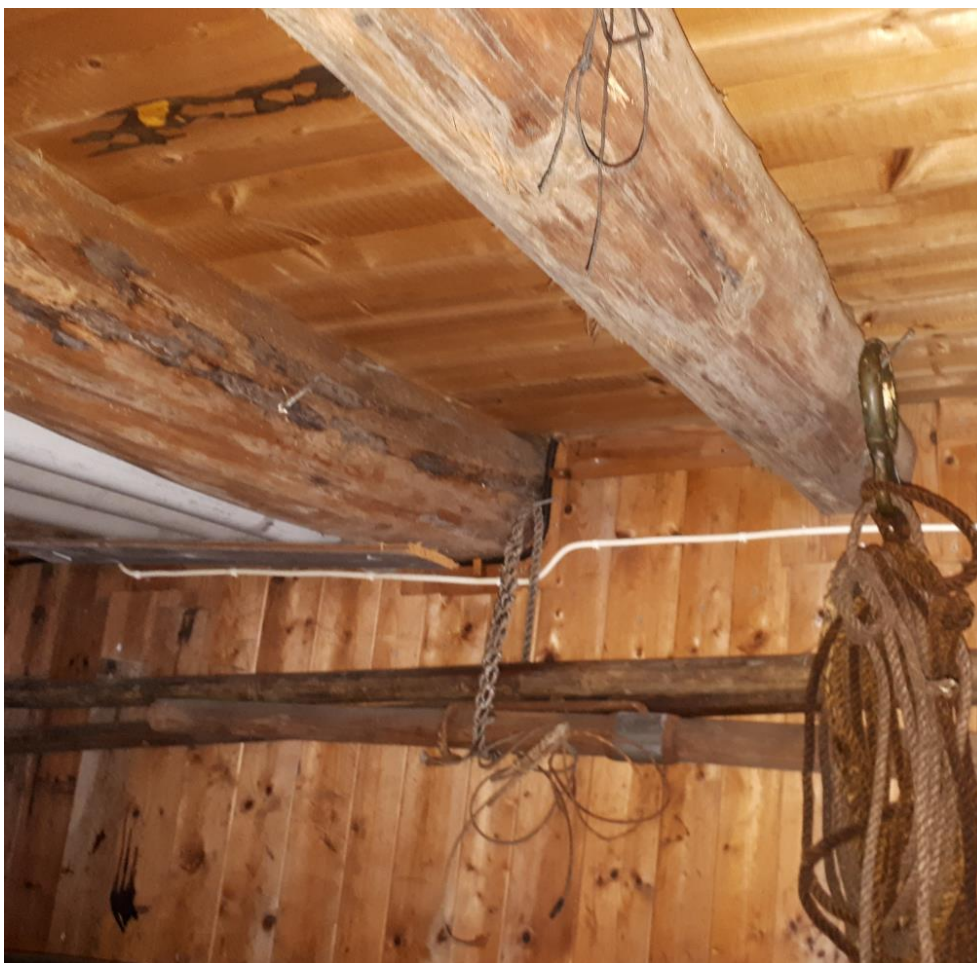
Rundstokk bæring i den eldste delen, disse kan gjenbrukes i etasje skille

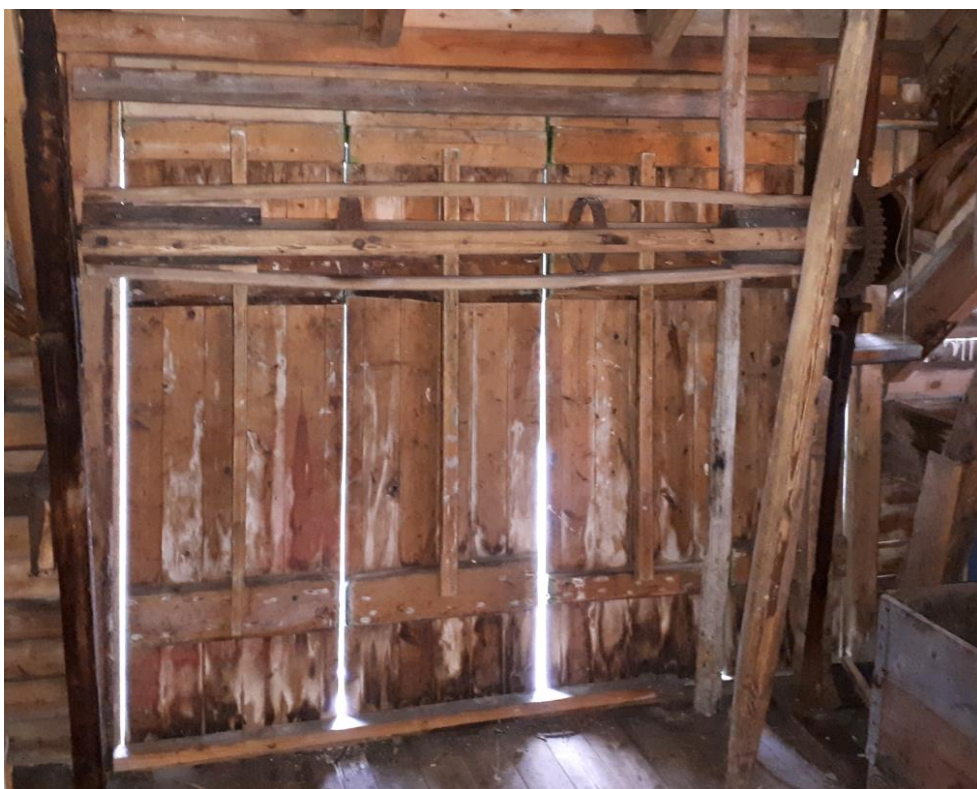
Dører i låvekysten kan gjenbrukes som skodder foran vindu i tilsvarende kvist.

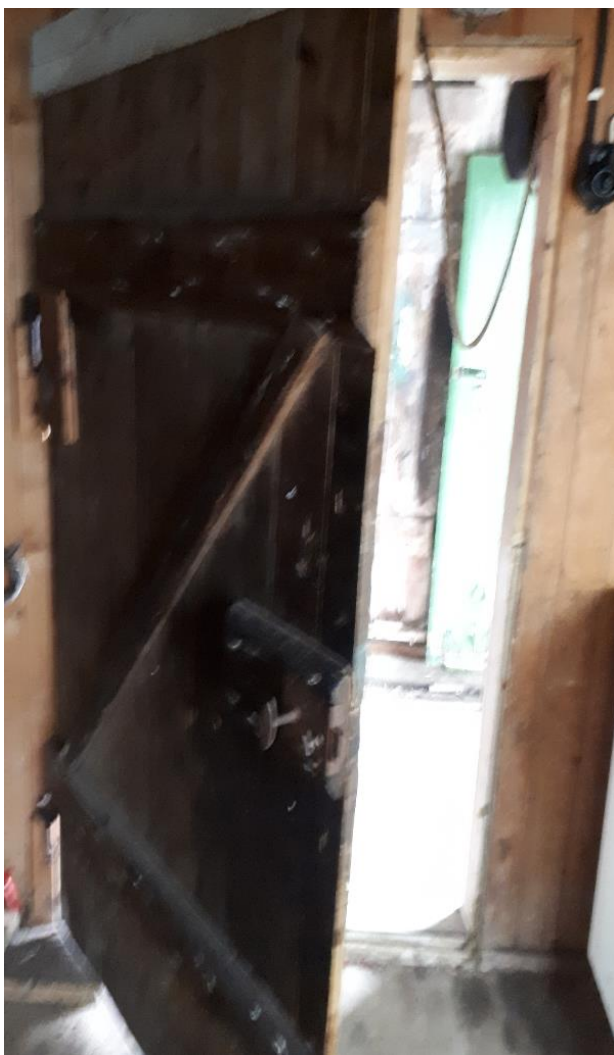
Eldre labank dør, jeg mistenker at denne kommer fra et eldre bygg. (beklager dårlig bilde)

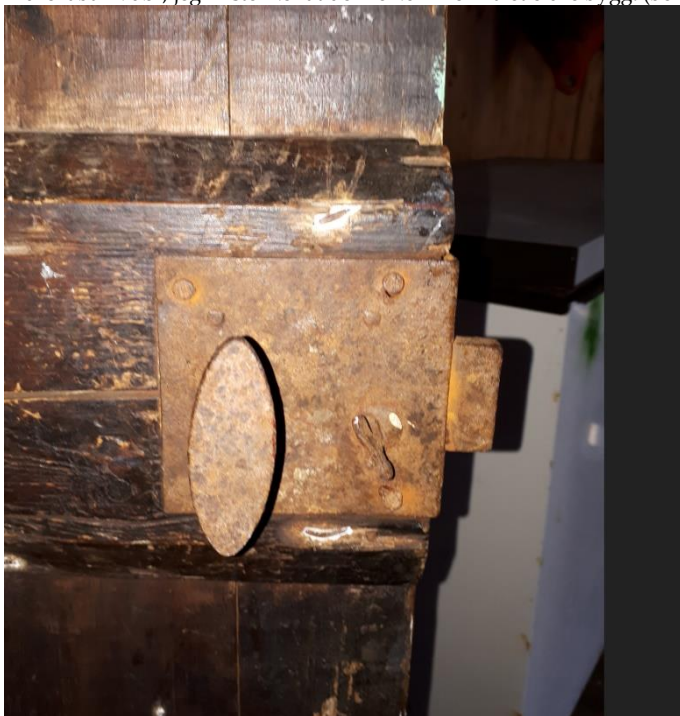
Låskasse på overnevnte labank dør, en etter montert Kammerlås.
