Lokaliseringssfigur mulighetsstudie, alt. 3c

Mulighetsstudie,  
alt. 3c, Norconsult

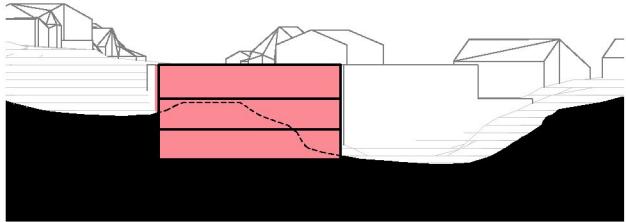
**Snitt 1**  
2 etasjer har ikke tilgang til dagslys i fasade mot nord, dyp bygningskropp, store terrengeingrep

NB: snittene viser eksisterende terrengr. Store terrengeingrep må til for å få tilstrekkelig tilgang til dagslys for alle relevante arealene. Det blir vanskelig å tilfredsstille krav om utsyn ved å lage dype grøfter rundt hele bygget. Dyp bygningskropp betyr at stort sett alle fasader må ligge over bakken, da "mørke arealer" legges til innisiden av bygget.

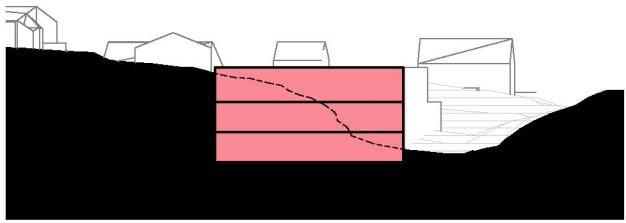
**Snitt 2**  
3 etasjer har ikke tilgang til dagslys i fasade mot nord, dyp bygningskropp, massive terrengeingrep

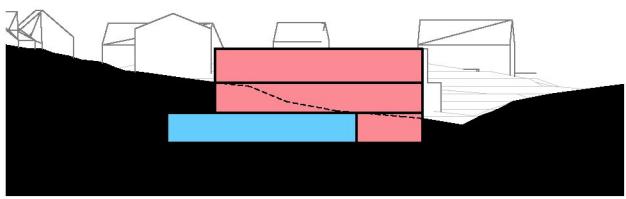
**Snitt 3**  
Idrettsfunksjoner er helt nedgravd og 1 etasje har ikke tilgang til dagslys i fasade i både nord og sør, dyp bygningskropp, store terrengeingrep

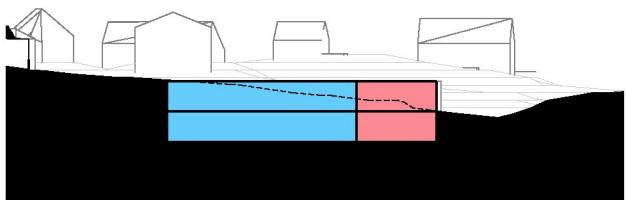
**Snitt 4a**  
Hele idrettshallen er nedgravd og 1 etasje uten tilgang til dagslys på sørfaaden, dyp bygningskropp, store terrengeingrep

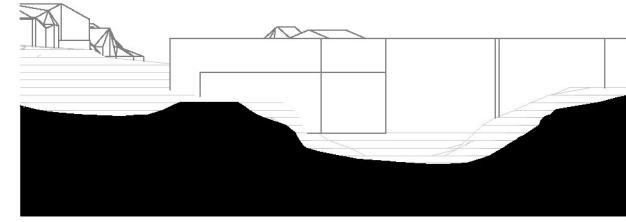
**Snitt 1**  
bygget er flyttet lenger nor for å unngå å grave seg inn i de bratteste partiene

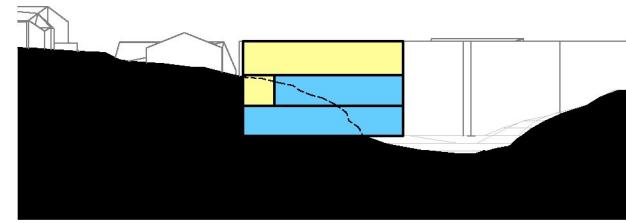
**Snitt 2**  
idrettshall, lager og teknisk rom ligger uten tilgang til dagslys på en side, moderate terrengeingrep men ingen pga. dagslys

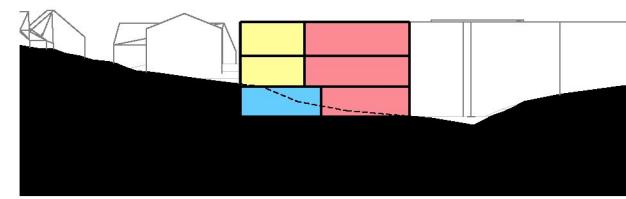
**Snitt 3**  
garderober ligger uten tilgang til dagslys, mindre terrengeingrep, men ingen pga. dagslys

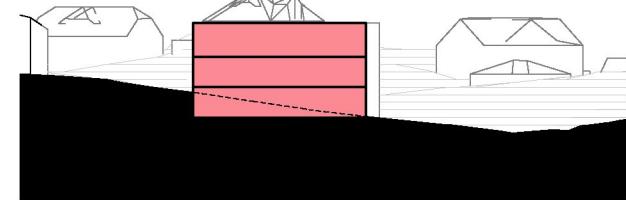
**Snitt 4b**  
teknisk rom og lager ligger uten tilgang til dagslys, mindre terrengeingrep, ingen pga. dagslys

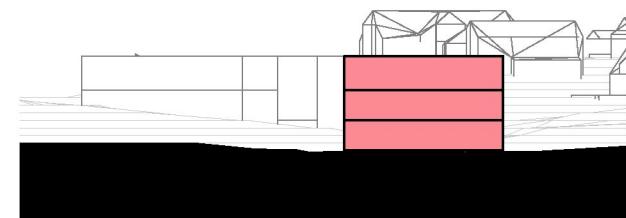
**Snitt 5**  
klasseromsfløy i sør har fullt dagslys fra øst og vest, ingen terrengeingrep

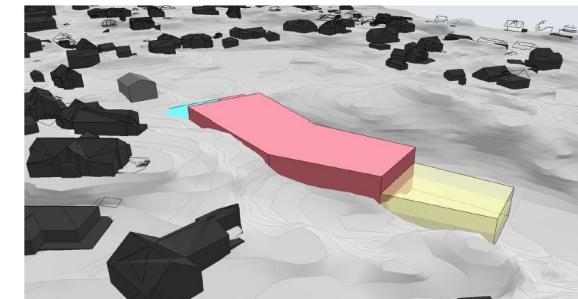
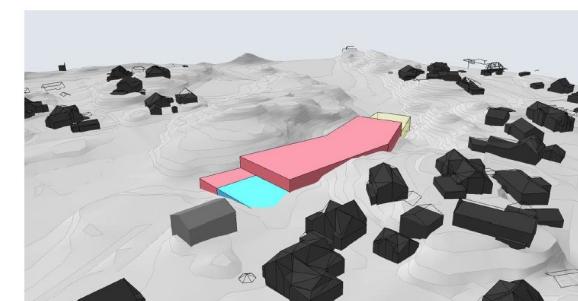
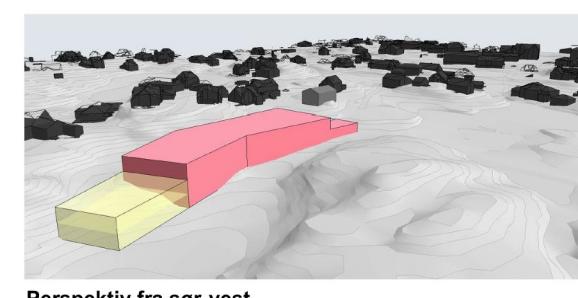
Perspektiv fra nord-vest

Perspektiv fra nord-øst

Perspektiv fra sør-vest

Perspektivene viser tydelig nærmest total mangel på tilgang til dagslys fra nord samt 1 etasje fra sør. Store deler av bygningsmassen ligger under terrengr.

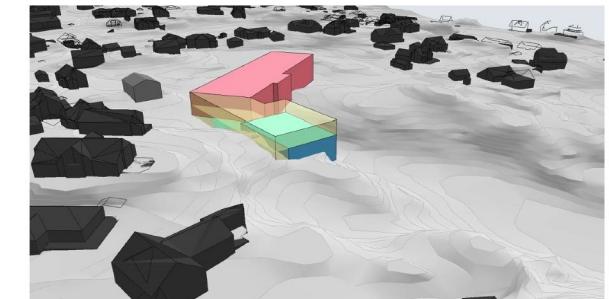
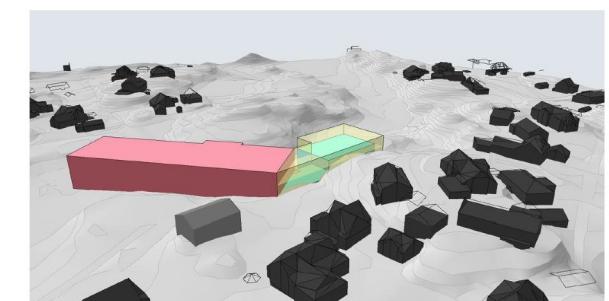
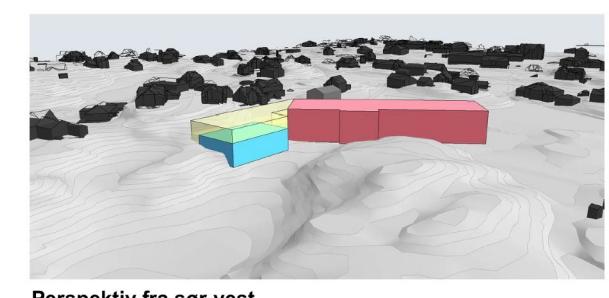
Perspektiv fra nord-vest

Perspektiv fra nord-øst

Perspektiv fra sør-vest
