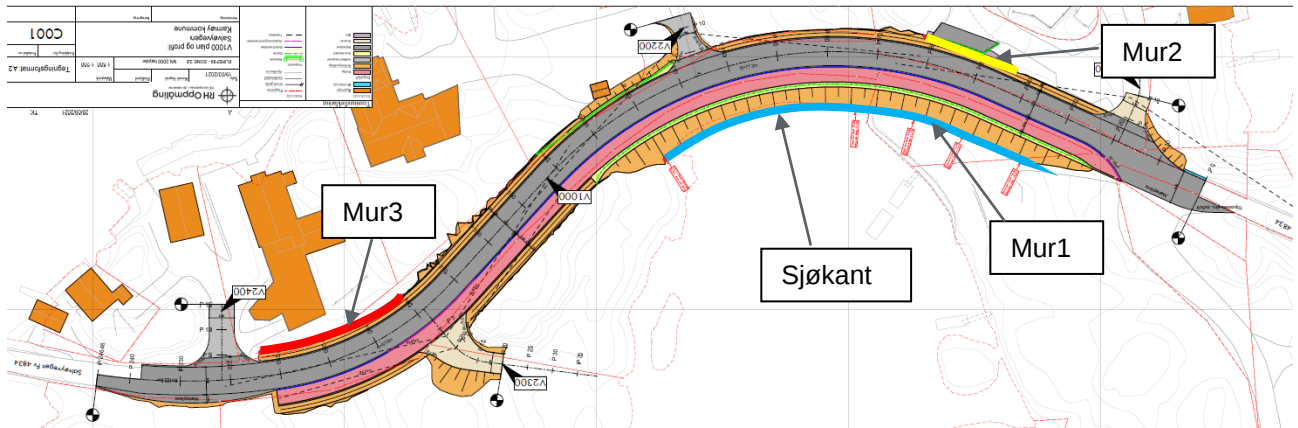
Figur 3: Murene angitt med fargede streker og tekst. Utklipp fra tegning C001, datert 2021-03-19 utarbeidet av RH Oppmåling. (Norconsults fremheving av murene).

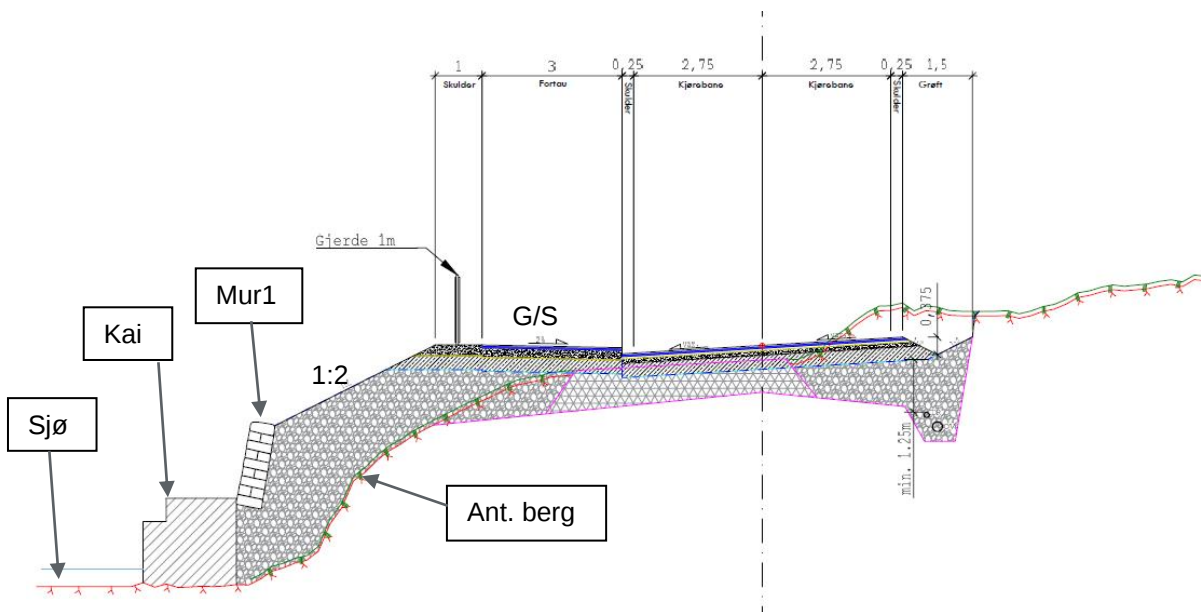
Figur 4: Normalprofil for Mur 1 ved sjø. Mur 1 forutsetter etablert på kai. Kai etableres før mur. Det forutsettes at kai etableres på berg (evt. sjøbunnsmateriale graves bort).
