Karmøy kommune

Ferdigmelding for vann- og avløpsarbeid

Referansenummer: QFBQ2981 Saksnummer: 2022/7242

**Adresse**
Spannavegen 304

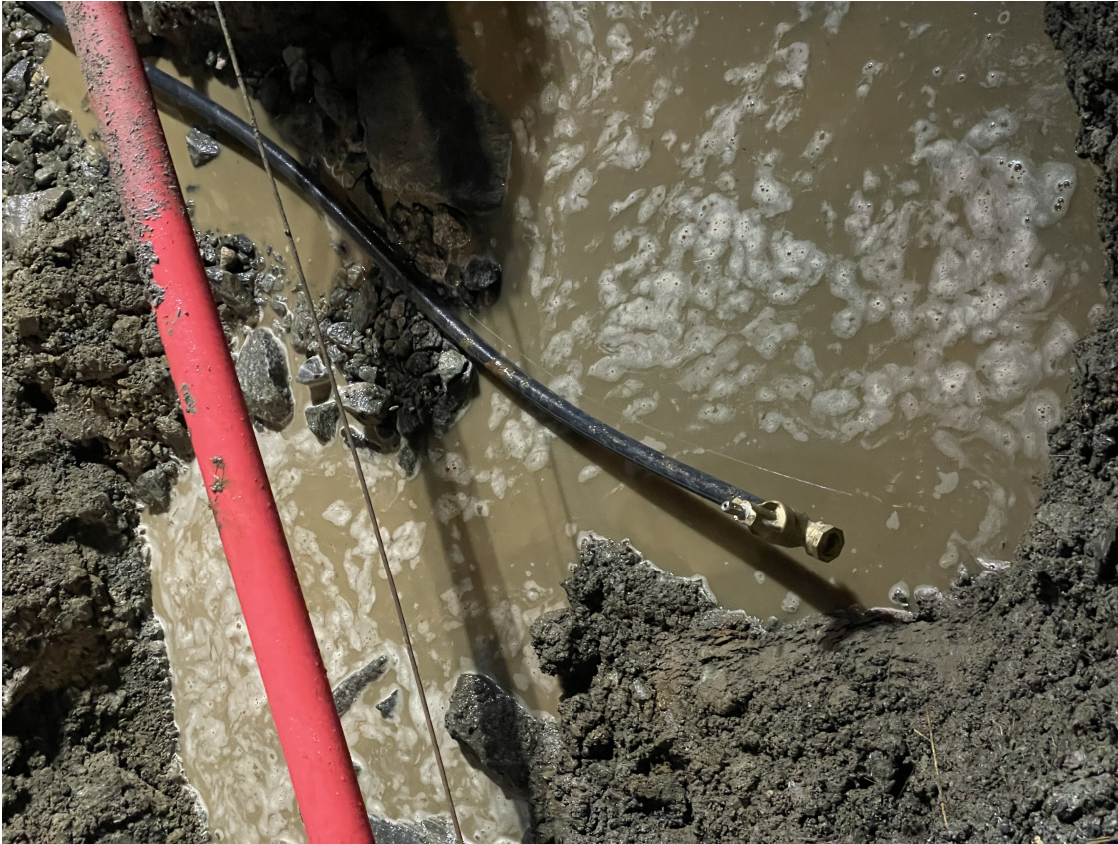
Frakobling av vann

Vannledning ble plagget på enden, ikke på klave, dette etter avtale med Oddmund Røkke. Var ikke mulig å finne påkoblings punktet til denne vannledningen. Karmøy Kommune sine folk har prøvd å lytte seg frem til påkoblings punkt på 250 og 300mm ledning uten hell. Det er montert isiflo 32mm bakkekran på enden, denne er også plagget i løpet. Det er satt ned en 315mm kumme med lokk over dette punktet. Punktet er innmålt den 28.10.22.

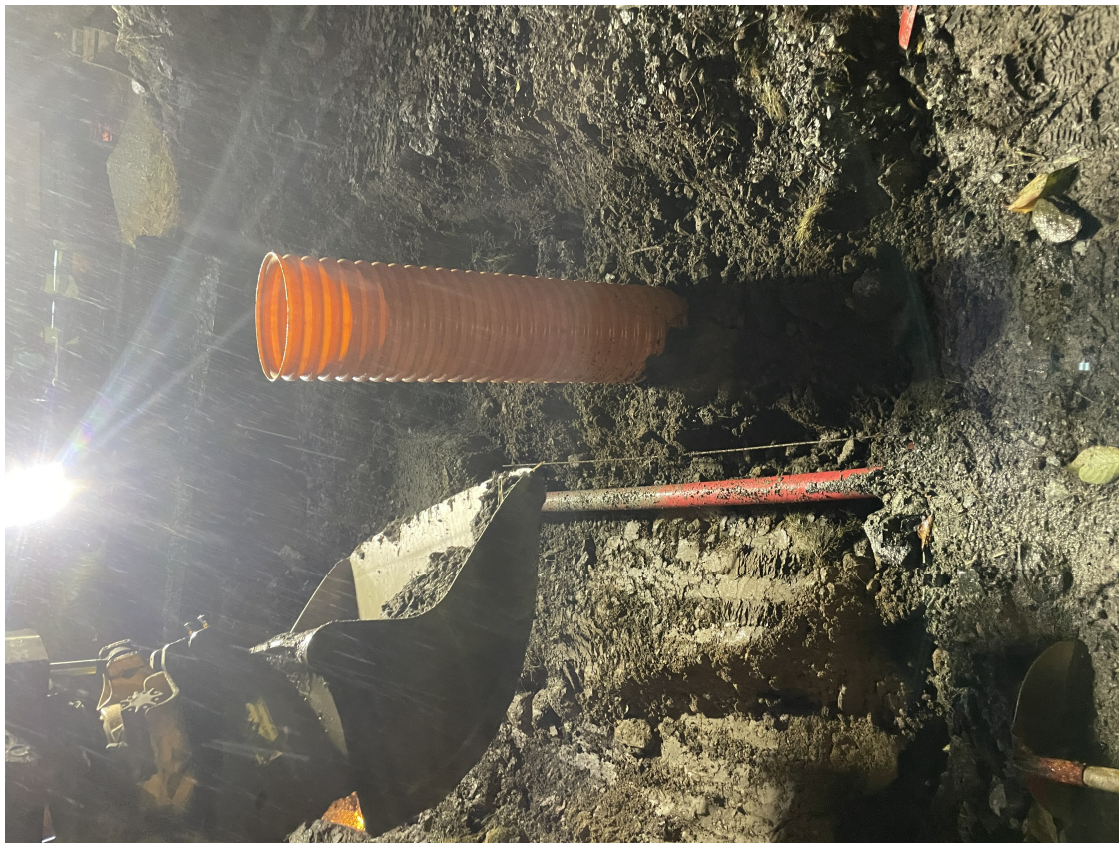
Frakobling av avløp

Avløp (spillvann og overvann) ut fra revet bolig hadde ikke tilkobling til off ledningsnett, det var slamavskiller til sprede grøft på spillvann, det var overvann til terreng, dette er fjernet av Vassbakk og Stol as under rivning.
