Rapport

Rørinspeksjon

Lokasjon Fredheimvegen 21, Sævelandsvik

Fra åpen grøft mot hus fredheimvegen 21

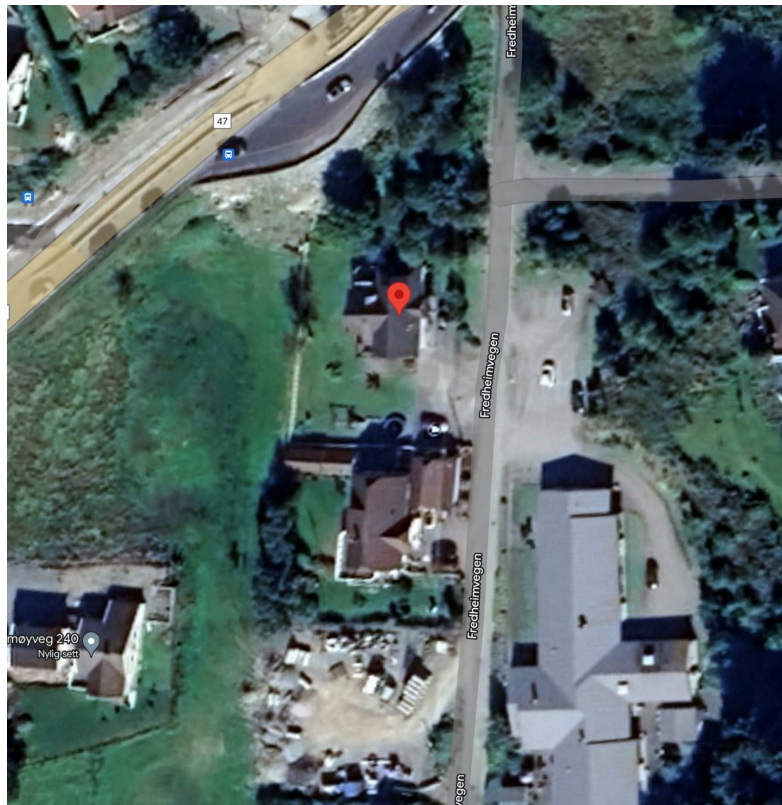
Foto fra Fra åpen grøft mot hus fredheimvegen 21

0,00m	SI-SL	Fra åpen grøft mot hus fredheimvegen 21		
	2,10m	ME-BET-PLA	Materialendring fra Betong til Plast		
	4,30m	TK-N-PG	Tilkopling, Type: Prefabrikert, Kl 9		
	7,30m	IF	Inspeksjon fullført i ters

Konklusjon
Ingen bemerkelser
