## Inspeksjonsrapport: Inspeksjon ved Geminor på Storøy Kontrollnummer: 2023.113.I.SFRO

Denne rapporten omhandler resultatet fra inspeksjon ved Geminor på Storøy (Geminor) den 19. januar 2023. Rapporten er å anse som endelig dersom vi ikke får tilbakemelding om faktiske feil innen to uker etter at rapporten er mottatt.

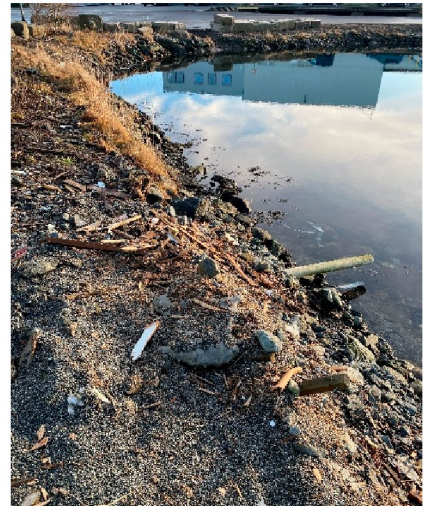
Virksomheten har ikke etablert en kant rundt lagerområdet for ukvernet trevirke

For ukvernet trevirke skal det være etablert en kant rundt lagerområdet for å hindre avrenning til sjø. På tilsynsdagen var det ikke etablert en kant rundt hele lagerområdet og det var trevirke på avveie mot sjø (se bilde 1).

Bilde 1: Trevirke i fjærekanten ved lagerområdet

Geminor plikter snarest å rette opp de avvik som er beskrevet i denne rapporten. For at Statsforvalteren skal kunne avslutte saken, må Geminor innen 31. mars 2023 sende en skriftlig redegjørelse som viser hvordan avvik er rettet.
