Karmøy kommune

Melding om utført arbeid etter pålegg

Referansenummer: SFIG3065 Saksnummer: 2022/10332

- ★ **Type tiltak**
Reparasjon/ending/supplerende tiltak på eksisterende sanitæranlegg
- ★ **Bygningstype**
Bolig
- 📄 **Beskrivelse av tiltaket**
Reparasjon av vannledning etter pålegg fra karmøy kommune
- ★ **Type arbeid**
Vann, utvendig
- 🕒 **Tiltakets planlagte varighet**

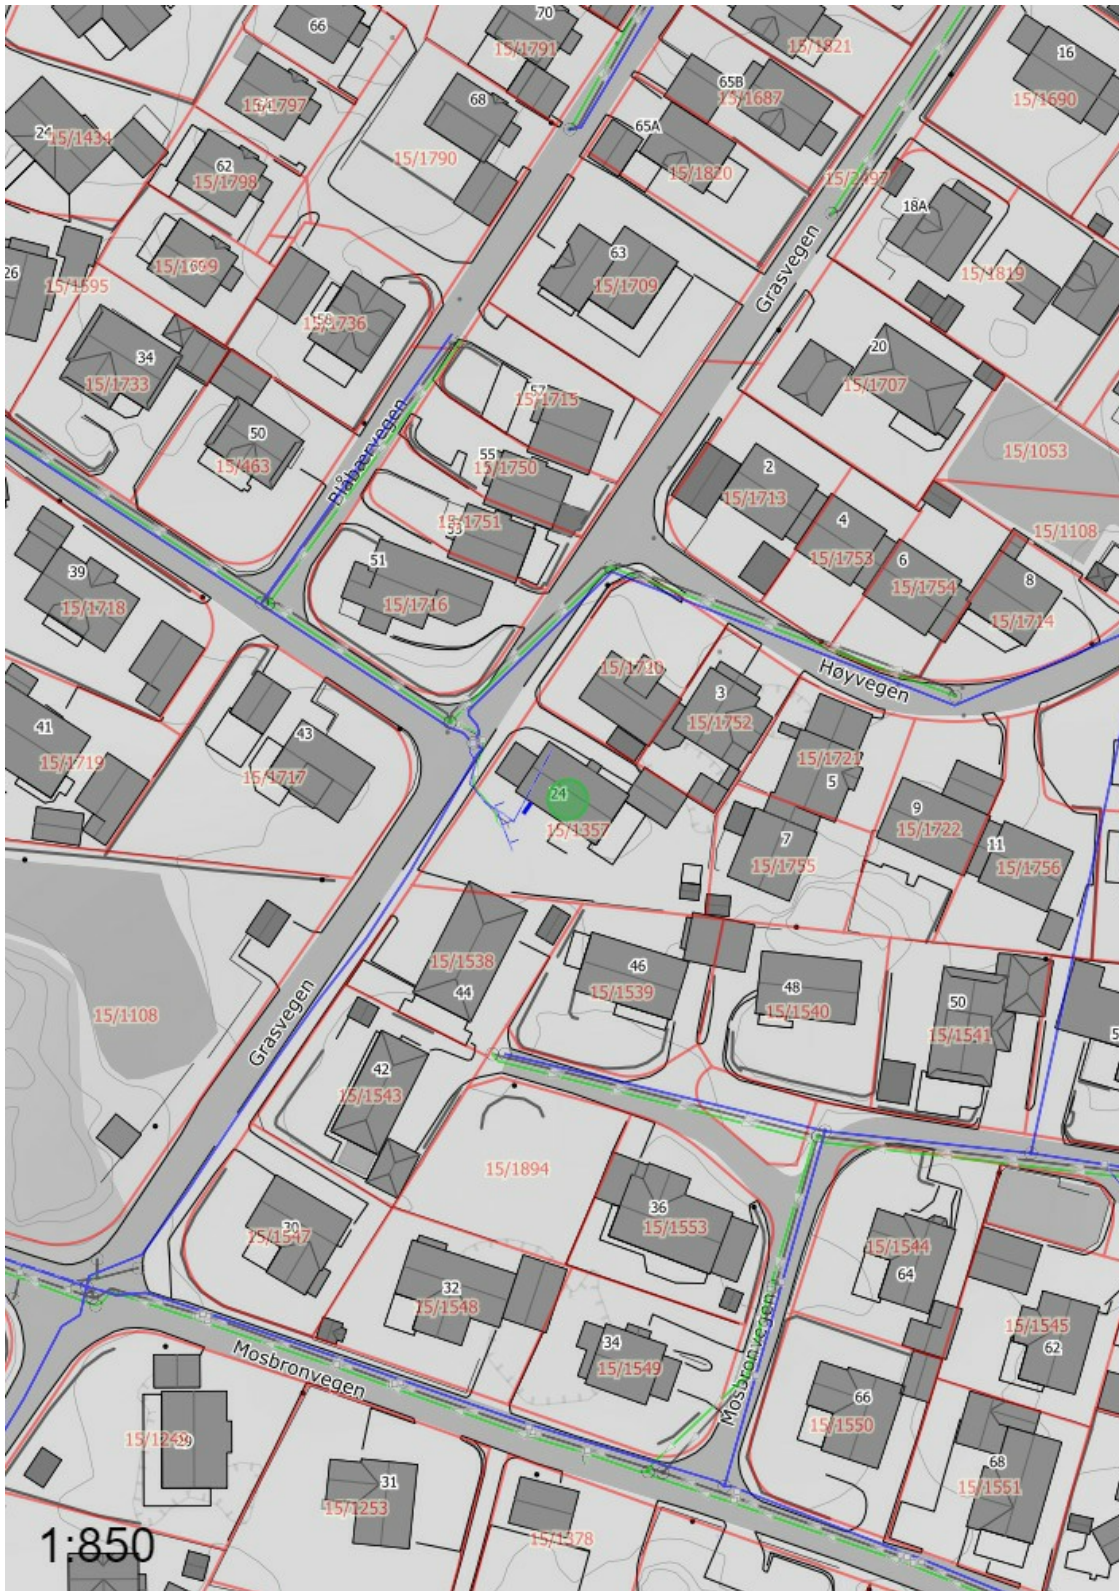
Generert skisse

- ★ **Vann**
Reparasjon av ledning
Type reparasjon: Muffe
Beskrivelse av reparasjon:
Det ble ikke funnet lekkasje utvendig. Ledningen ble lagt om innvendig i hus.

- 🔗 **Vannledning**
Dimensjon: 32mm, Materiale: Polyet. høy dens PE100, Målemetode XY: Direkte innlagt på skjerm 82, Eier: Privat (bygningseier)
