## Situasjonskart

Eiendom: 57/582  
 Adresse: Søragedå 1B  
 Dato: 16.12.2022  
 Målestokk: 1:500

## Andersbrygga 'A'

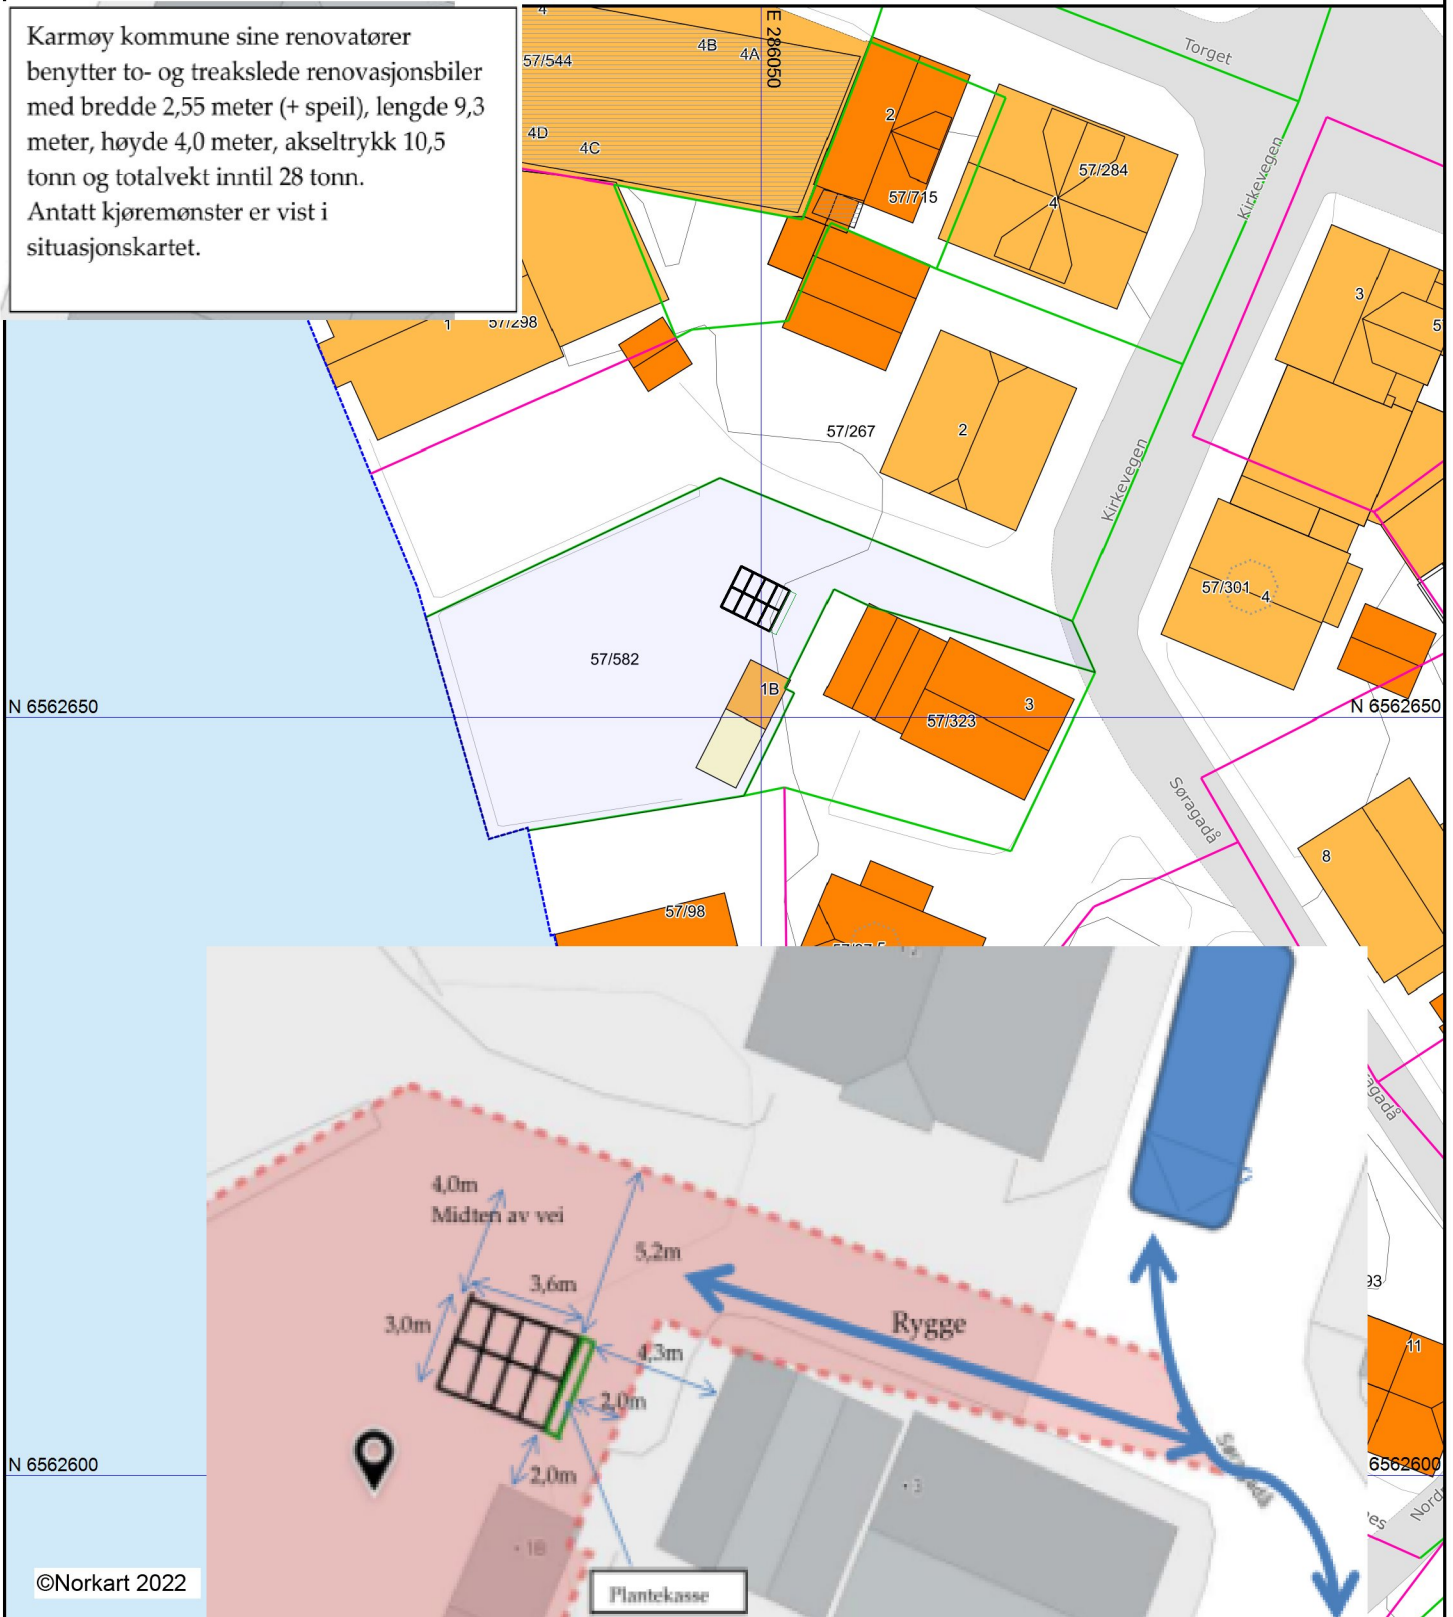
Karmøy kommune sine renovatører benytter to- og treakslede renovasjonsbiler med bredde 2,55 meter (+ speil), lengde 9,3 meter, høyde 4,0 meter, aksestrykk 10,5 tonn og totalvekt inntil 28 tonn. Antatt kjøremønster er vist i situasjonskartet.
