Slik saksbehandler ser det er dette ingen liten endring men noe som totalt endrer byggets estetikk mht plasseringen som hjørnebygg mellom Hovedgaten og Havengata- den avrundete formen med intrukket 1.etasje var et vesentlig poeng når bygget ble godkjent- jf perspektiv under:

2	Endringssekkel tekniskrom på lak	31.03.21	191	ISK
1	Byg. og lak. tekniskrom	09.02.21	791	SK
		Dato:	Utlært av:	Kun
ARKITEKT 419 ARKITEKT Prosjekt: Hovedgaten 41 Tittel: Byg. og lak. tekniskrom Teknisk ansvar: TAN Eiendom Dokumentasjon: Perspektiv tekniskrom på lak sett fra gateplan Skala: A2 Prosjekt: 5020015-AG02

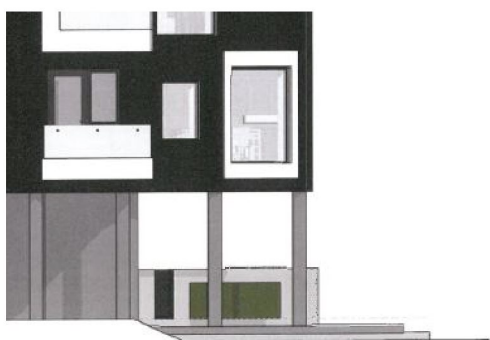
Sett opp mot tidligere godkjent fasade mot sør:

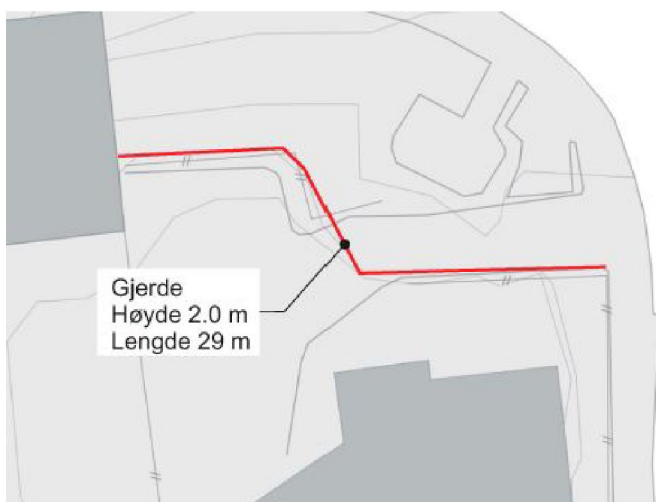
Dette virker å samsvare med oppdatert sitkart med gjerde:

I første omgang bes det om at det utarbeides perspektivtegninger som de ovenfor også for endringen slik at det blir klart hvordan dette skal bli etter omsøkt endring. Det oppfordres samtidig til at levegge «knekkes inn» slik at den følger utearealet på søknadskart til bygningen og ikke går ut til fortauskant.
