Rev.	Dato	Revideringen gjelder	Nr.	Saksb.	Sidem.k.	Oppdr.a.
Karmsund havn			Tegnet av		Saksbehandler	
Skudenes ferjekai			MIHD		MAGS	
Teknisk plan			Sidemannskont.		Oppdragsansvarlig	
			IFGR		MAGS	
			Fag		Målestokk	
			LARK		1:500 (A3)	
			Dato			
			18.04.23			
Oppdragsnr. A240088			Status		Anbudstegning	
Tegning nr.			Rev.		E01

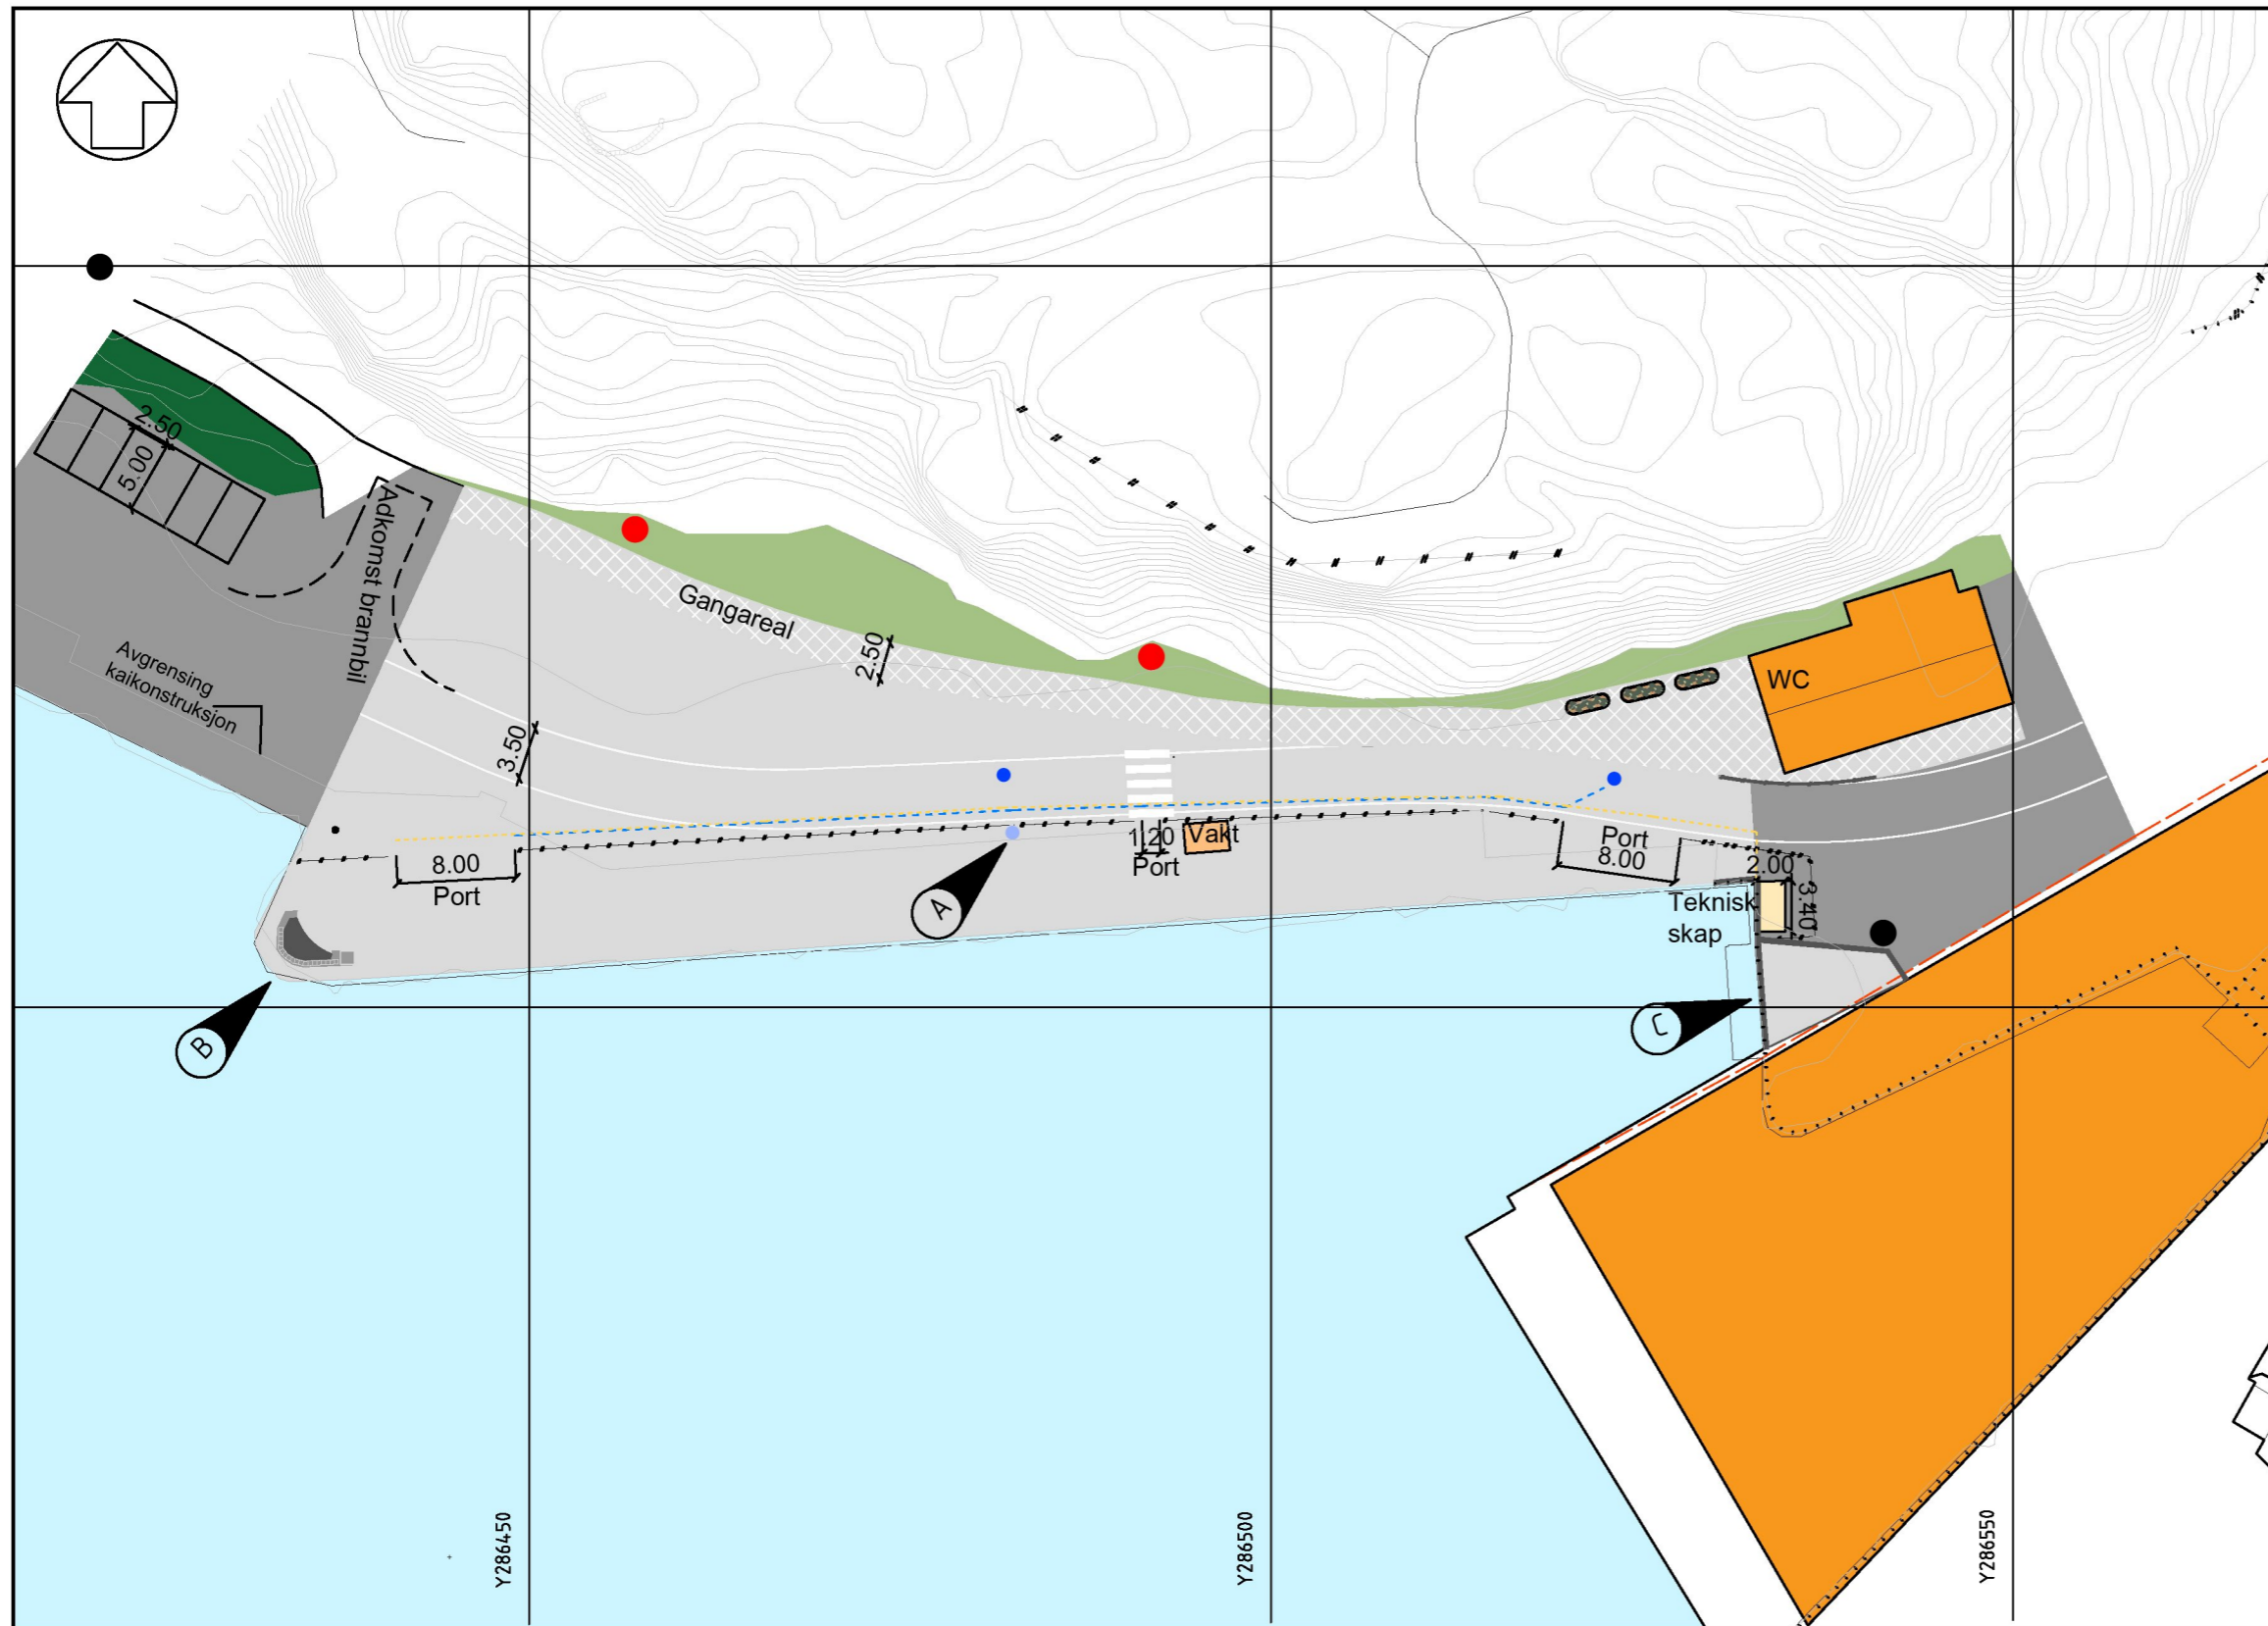
E01

- Kum flyttes innenfor kaiområdet
- Benk bygd inn i eksisterende konstruksjon, størrelsen kan avvike, ikke nøyaktig plassering
- Fylle opp og viderefør eksisterende mur

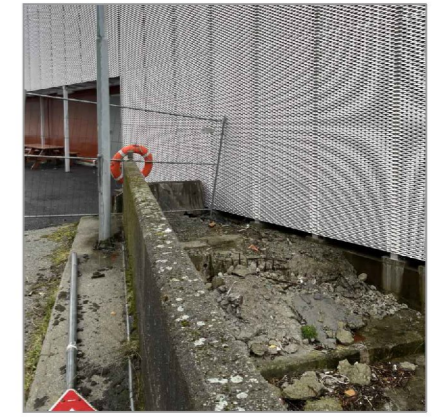
Dagens situasjon sørøst, ved Fryseriet

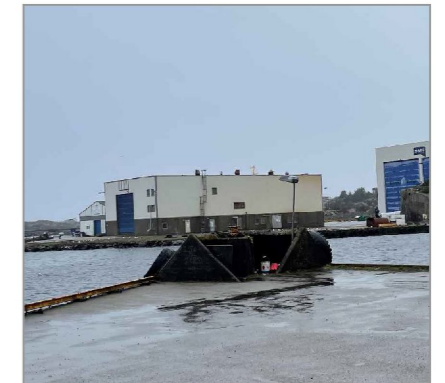
Dagens situasjon sørvest, betong konstruksjon

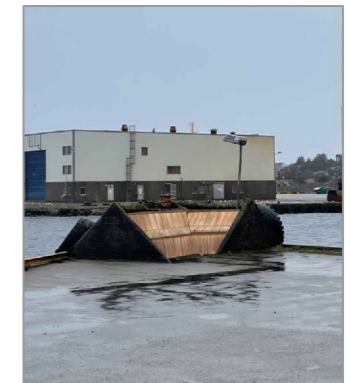
Mulig konsept for tett bank i konstruksjon

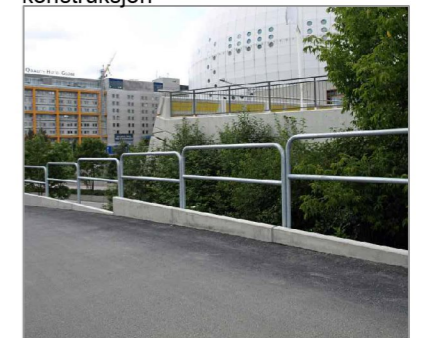
Eksempel på rekkverk (Euroskilt)
