# Karmøy kommune

## Melding om utført arbeid etter pålegg

Referansenummer: GBAB6209 Saksnummer: 2023/7476

**Beskrivelse av tiltaket**  
Hugget opp innvendig skade og reparert samt byttet utvendig bakkekran

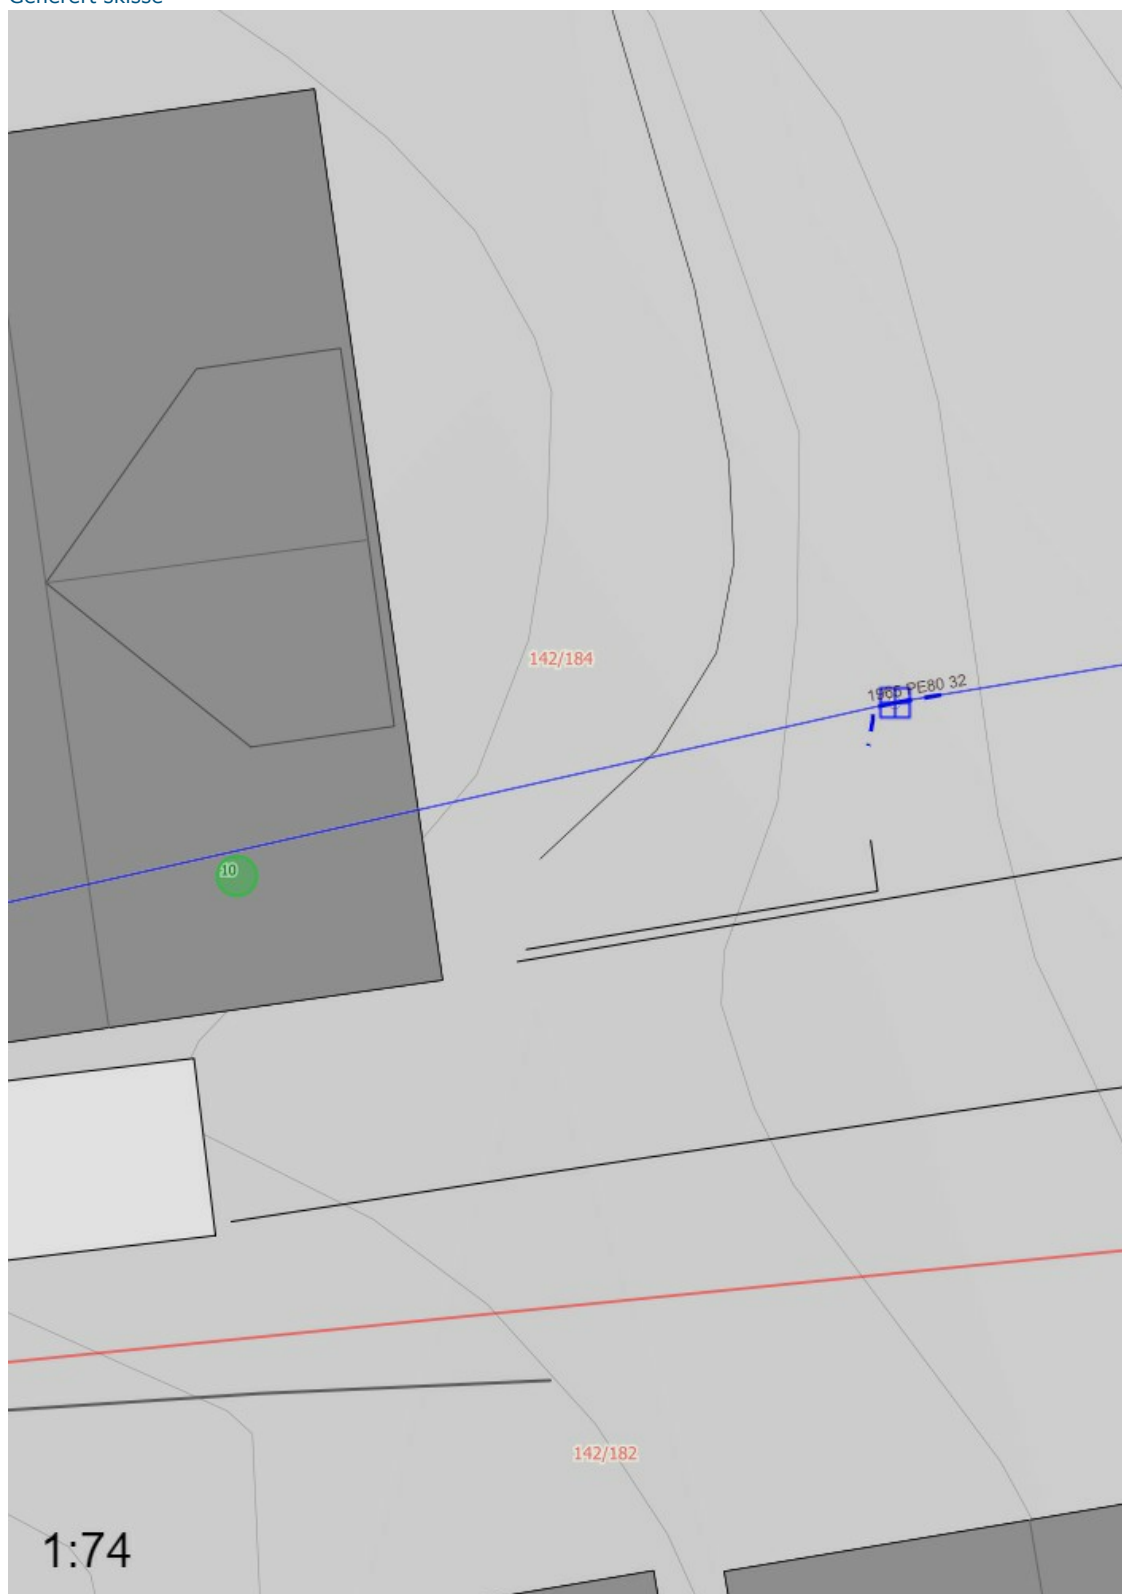
Generert skisse

Målemetode XY: Direkte innlagt på skjerm 82, Eier: Privat (bygningseier)

Dimensjon: 32 mm, Materiale: Polyet. høy dens PE80, Målemetode XY: Direkte innlagt på skjerm 82, Eier: Privat (bygningseier), Anleggsår: 1965

Dimensjon: 25 mm, Materiale: Polyet. høy dens PE100, Målemetode XY: Direkte innlagt på skjerm 82, Eier: Privat (bygningseier)

Ser at vannledning endrer retning etter stoppekran, går over til 25mm PE, men inne er det 27PE så det er en overgang et eller annet sted på ledningen.

Skiftet defekt bakkekran
