## Førehandsvarsel - søknad - tiltak i sjø - Karmøy 3/254 - Veavågen - Jovikvegen Østhus - utfylling endring molo - Jan-Roar Storesund

Fimbul AS søker på vegne av Jan-Roar Storesund om løyve etter forureiningslova til tiltak i sjø. Tiltaket gjeld utfylling frå land, der føremålet er å endre utforminga av eksisterande molo.

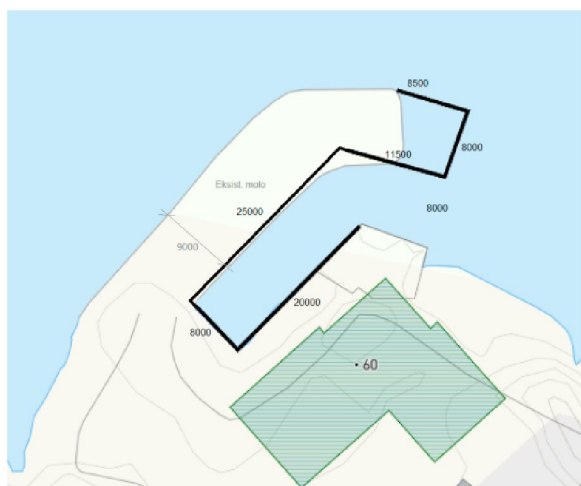
Sjøbotnen i ved moloen blei granska i 2021 med bruk av enkeltstråle ekkolodd for å undersøke topografien. På bakgrunn av resultatata blei den siste endringa av utforminga av moloen foreslått, og som vil redusere nødvendige masser til utfyllinga. Endringa gjeld forlenging med ca. 10 m og av utforming, slik at han vert 8 m brei ved innsegling, og byggjer på naturgjeve, grunnare sjøbotn.

Figur 1 - Skisse av endring av molo. Figur er henta frå søknaden.

Det skal fyllast ut ca. 2500 m<sup>3</sup> massar frå land på eit areal på ca. 350 m<sup>2</sup> i sjøen i Veavågen (**Figur 1**). Vidare skal det plastrast med bruk av gravemaskin.

Djupn ved utfyllingsfot vil vere omkring 9-10 m.

Søker skriv at det skal nyttast reine, lokale massar til utfyllinga, og at desse skal ha lagvis oppbygging med kjernemasse, filterlag og plastringslag, i samsvar med preakseptert løysning for molobygging.
