Eventyrhagen barnehage
Håvikveien 60
4265 Håvik

Kontrolldato: 5. juni 2023
Inspektør: Halvard Olsen
Sertifikatnr: NSLEK-055
Vår ref: Jan Heyerdahl
Mobil: 901 78 241
Anleggrnr:
Deres ref: Ann-Iren Ystanes
Avtalenr: 34614-3

TILSTANDS-RAPPORT

Årlig hovedettersyn av lekeklassen

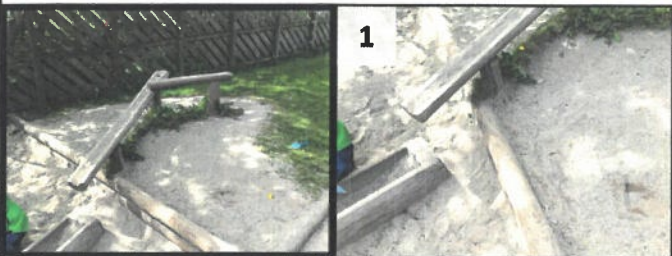
| Nr 1 Vannlek (balanselek) | | Produsent: Mangelfull merking | | |

| Nr 1 Vannlek (balanselek) | | Produsent: Mangelfull merking | | |
|---|--|---|---|---|
| 1. | Fallsonen har hindring nærmere enn 150. Her målt 0 til kant / innramming | C | NS1-4.2.8.4 | |

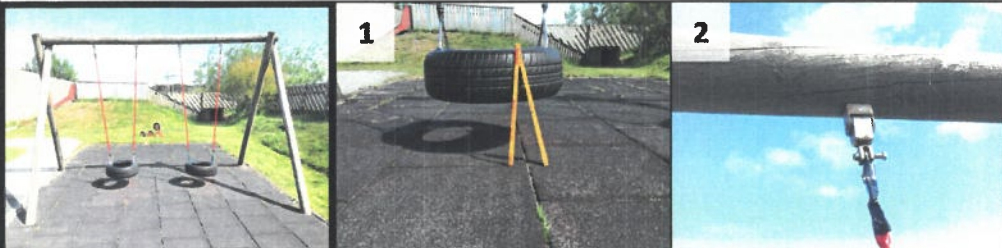
| Nr 16 Huske | | Produsent: Mangelfull merking | | |

| Nr 16 Huske | | Produsent: Mangelfull merking | | |
|---|--|--|---|---|
| 1. | Bakkeklaring huskesete er mindre enn 35 i hvilestilling og gir klemfare. Her målt til 28 | B | NS2-4.2 | Kurt. |
| 2. | Manglende vedlikehold; elementer/innfestinger løsner/er løse | B | NS7-6 | Kurt. |

| Nr 16 Huske | | Produsent: Mangelfull merking | | |
|---|--|--|---|---|
| | | <p>Er løftet til 35 cm over bakkenivå. Smurt opp. Teipet igjen klemfare. ok.</p> | | |

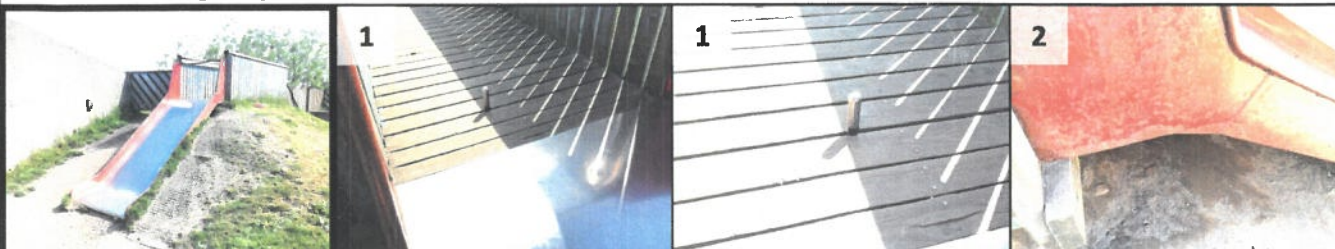
| Nr 18 Terrengrutsjebane | | Produsent: Mangelfull merking | | |

| Nr 18 Terrengrutsjebane | | Produsent: Mangelfull merking | | |
|--|--|---|---|---|
| 1. | Hektefare for finger i åpning i fritt bevegelsesrom i gulvet | B | NS1-4.2.7.6 | ok, Kurt. |
| 2. | Metalldeler rustet; begynnende gravrust | D | NS7-6 | |

Skiftet 3 bølger lengket
Fyget 3 sra-akker
