OLAS BIL AS  
Røkleivvegen 50  
4262 Avaldsnes

## Inspeksjonsrapport: Inspeksjon ved Olas Bil AS Kontrollnummer: 2023.145.I.SFRO

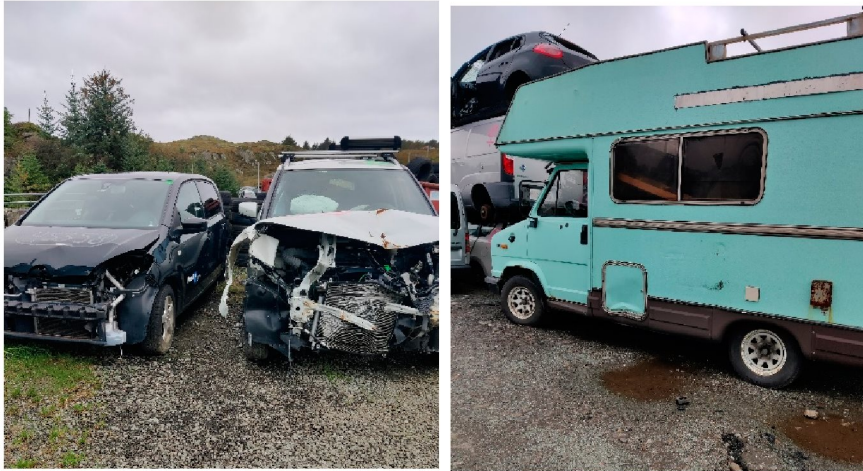
Vedlegg 1 til avfallsforskriften stiller minimumskrav for behandlingsanlegg for kasserte kjøretøy, hvorav det første punktet stiller krav til «fast, ugjennomtrengelig dekke på passende areal med oppsamlingsløsning eller sandfang og oljeutskiller» for lagring (inkludert midlertidig) av kasserte kjøretøy før behandling.

På kontroll dagen var flere kjøretøy lagret på grusdekke før behandling (se figur 1).

Figur 1: Eksempler på usanerte kjøretøy lagret på grus.

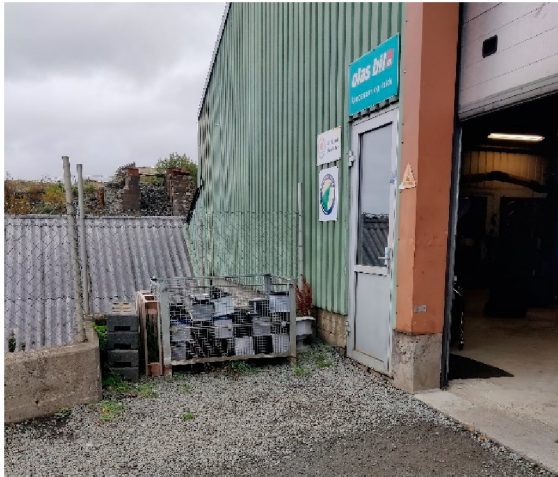
Farlig avfall skal tas hånd om på en forsvarlig måte. Alle som oppbevarer, transporterer eller håndterer farlig avfall, skal treffe nødvendige tiltak for å unngå fare for forurensning eller skade på mennesker eller dyr.

Virksomheten hadde på inspeksjonsdagen en åpen IBC med oljeforurenset grus (7022) stående utendørs (figur 3), samt et bur med blybatterier på grusdekket utenfor verkstedet (figur 2). Farlig avfall som blir lagret utendørs er utsatt for vind og nedbør og det kan være vanskeligere å oppdage eventuelle lekkasjer.

Figur 2: Lagring av blybatteri utendørs

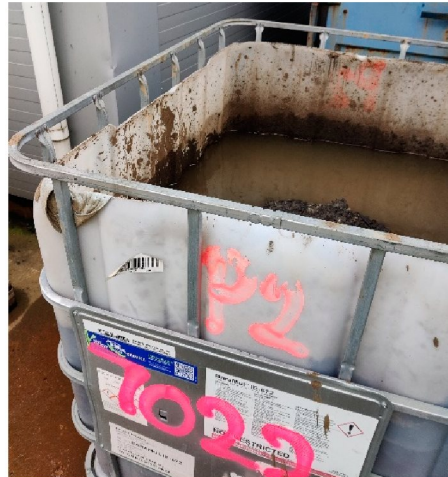
Figur 3: IBC med forurenset grus lagret utendørs med oppsamlet regnvann

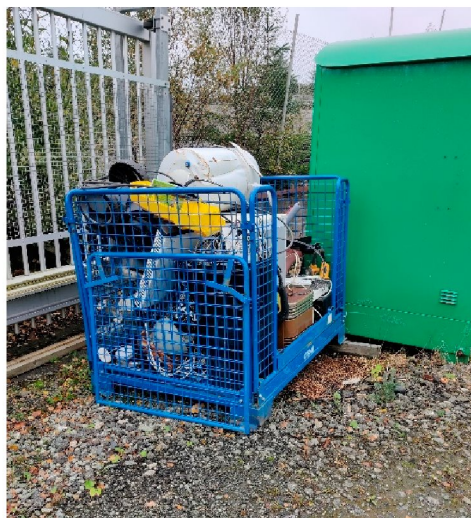
I en sirkulær økonomi er det et mål at produkter skal brukes om igjen og leve så lenge som mulig. EE-avfall som ikke er ødelagt, bør derfor gå til ombruk. For å kunne bruke hele, eller deler av EE-avfallet er det viktig at avfallet er lagret under tak eller ved bruk av annet klimavern. Virksomhetens bur med EE-avfall var lagret utendørs på to ulike steder (se figur 4).

Figur 4: Lagret EE-avfall
