Rapport

Oppdrag: **Moksheim Brygge, Karmøy**

Emne: **TILTAKSPLAN
Miljøtekniske grunnundersøkelser og risikovurdering**

Oppdrag- /
Rapportnr. **211154 - 2**

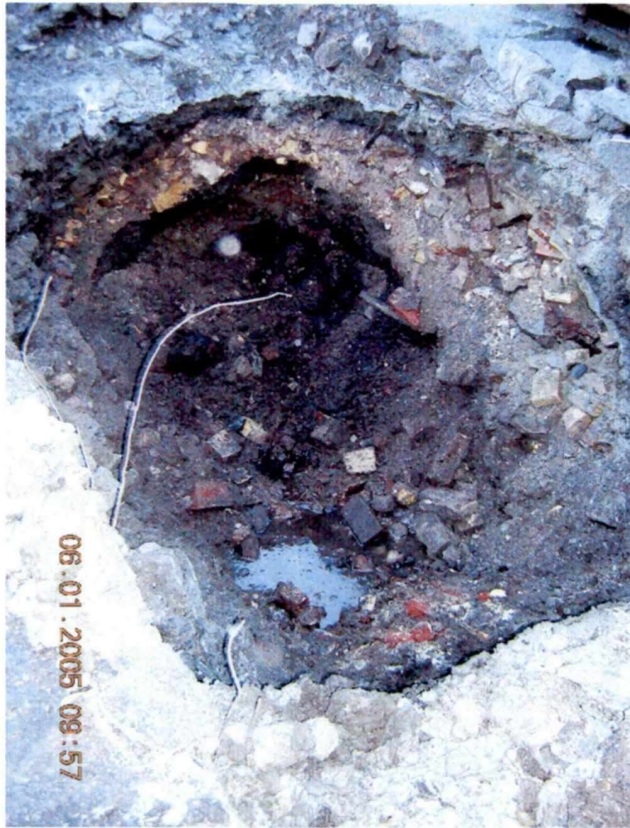
Foto 1 Prøvegrop PG1

Det ble observert svakt oljeskimmer i PG1, og ubehagelig lukt av masser i SK15 (like ved avløpsledning). Det ble også observert mindre dryppesøl ved fyringsoljetanken som er i bruk. Ellers ble det ikke observert tegn til forurensning.

Olje ble detektert i alle prøvene unntatt i SK15. Overkonsentrasjon i forhold til SFTs norm ble kun påvist i PG1 og PG2 (360-1200 mg/kg). Påvist olje karakteriseres av laboratoriet som lett smøreolje eller fyringsolje.

Oljeforurensning er kun funnet i prøvene PG1 og PG2, mens nærliggende SK6 og SK14 ikke inneholder overkonsentrasjoner av olje. Dette indikerer at oljeforurensningen er begrenset til området mellom bygning 3 og 5.

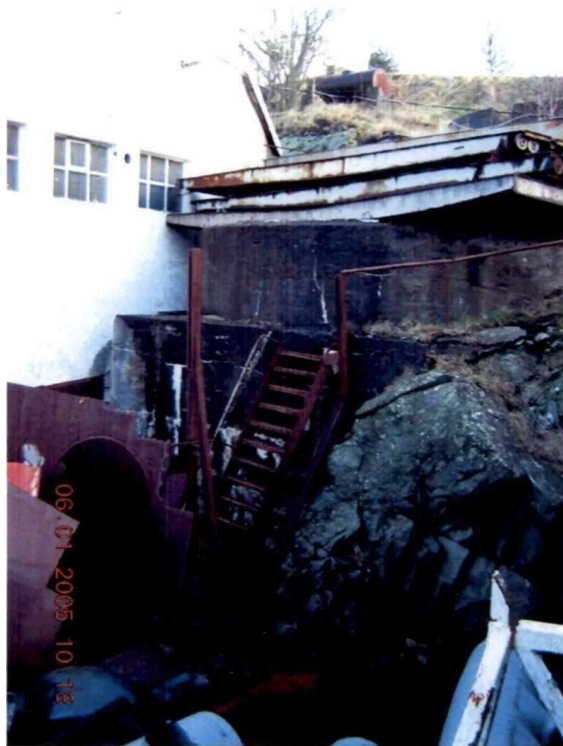
Prøvegrop (sjakt) nr.: PG4			
Lokalisering: Ved oljetank i bruk			
Dyp, m	Prøve	Beskrivelse	Merknad
0,0-0,30		Spor av dryppesøl ved slange, ellers ingen spor av olje, rusten tank av ukjent alder	Trolig større tanker tidligere (store bukker)
0,3		Fjell

Foto 3 Oljetanken ved PG4 sees i bakgrunnen

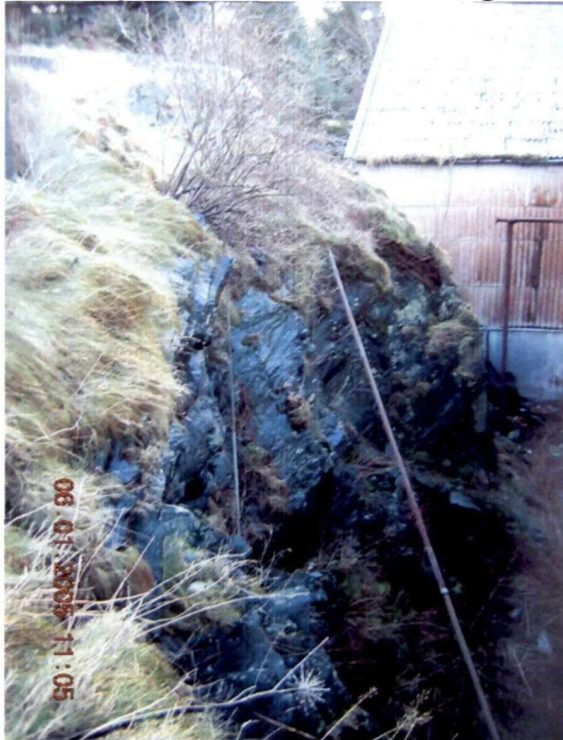
Foto 4 PG3 ligger rett utenfor bildets venstre, øvre hjørne
