Karmøy kommune

Melding om utført vann- og avløpsarbeid

Referansenummer: USYJ1875

**Utbedring av vannbrudd på privat stikkledning.**

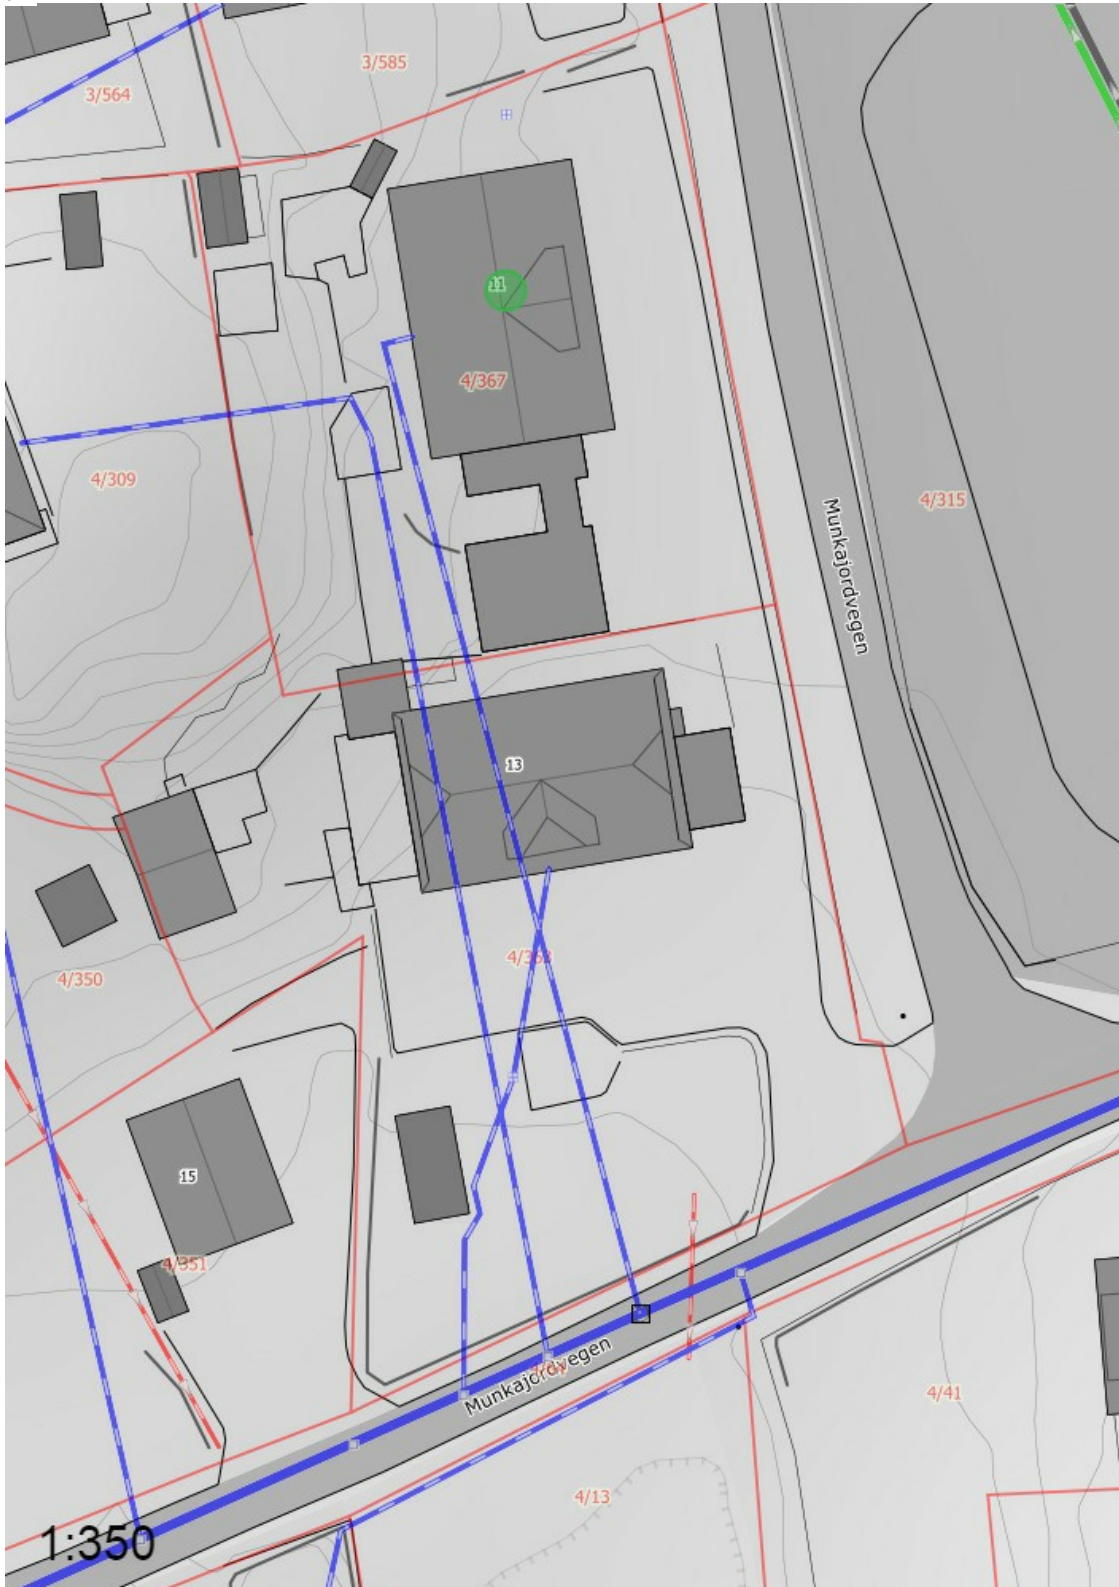
Kartskisse med tegnforklaring - 4/367 Munkajordvegen 11

Målemetode XY: Direkte innlagt på skjerm 82, Eier: Privat (bygningseier)

Karmøy kommune utførte reparasjon av vannbrudd på vannledning. Det viste seg å være brudd på privat klemme/anboring, for vannledning til Munkajordvegen 11. Det ble satt på ny anboring.
