## Videodokumentasjon av Ålegress fri trasse for rørledning

4. September 2023, utarbeidet undertegnende en lignende dokumentasjon for Carl Håkon Jarstø for å dokumentere rør trasse fri for ålegress. Røret skal gå fra pumpehuset inne i Syrevågen og mot Sandholmen.

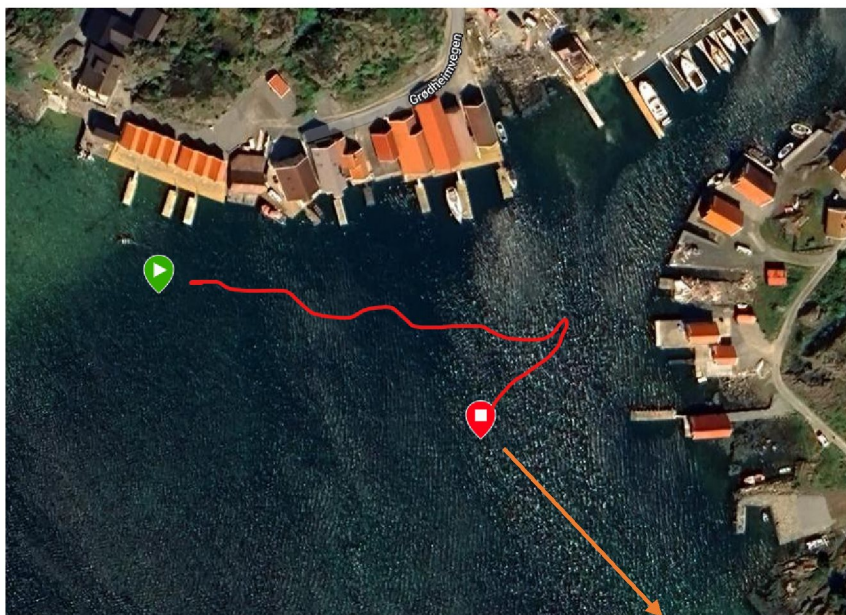
Det er tydelig her jo lengre inn i bukta man kommer, jo mindre «tuster» med ålegress kan man finne. Merk at det ligger avbrutt ålegress fra strøm/vær/bølger i store mengder rundt rør trasser, iler og andre ting som ligger som hinder på bunn. Dette viser vi også på filmen. Som heter «rekognoseringsdykk». Kommunen må gjerne vurdere om det er greit at vi krysser andre rør. Vi har tatt utgangspunkt i at vi ikke skal krysse andre rør, så valgt trasse. Rødt merke her er på enden av

røret. Jeg fortsetter så i retning de hvite naustene nærmere Sandholmen

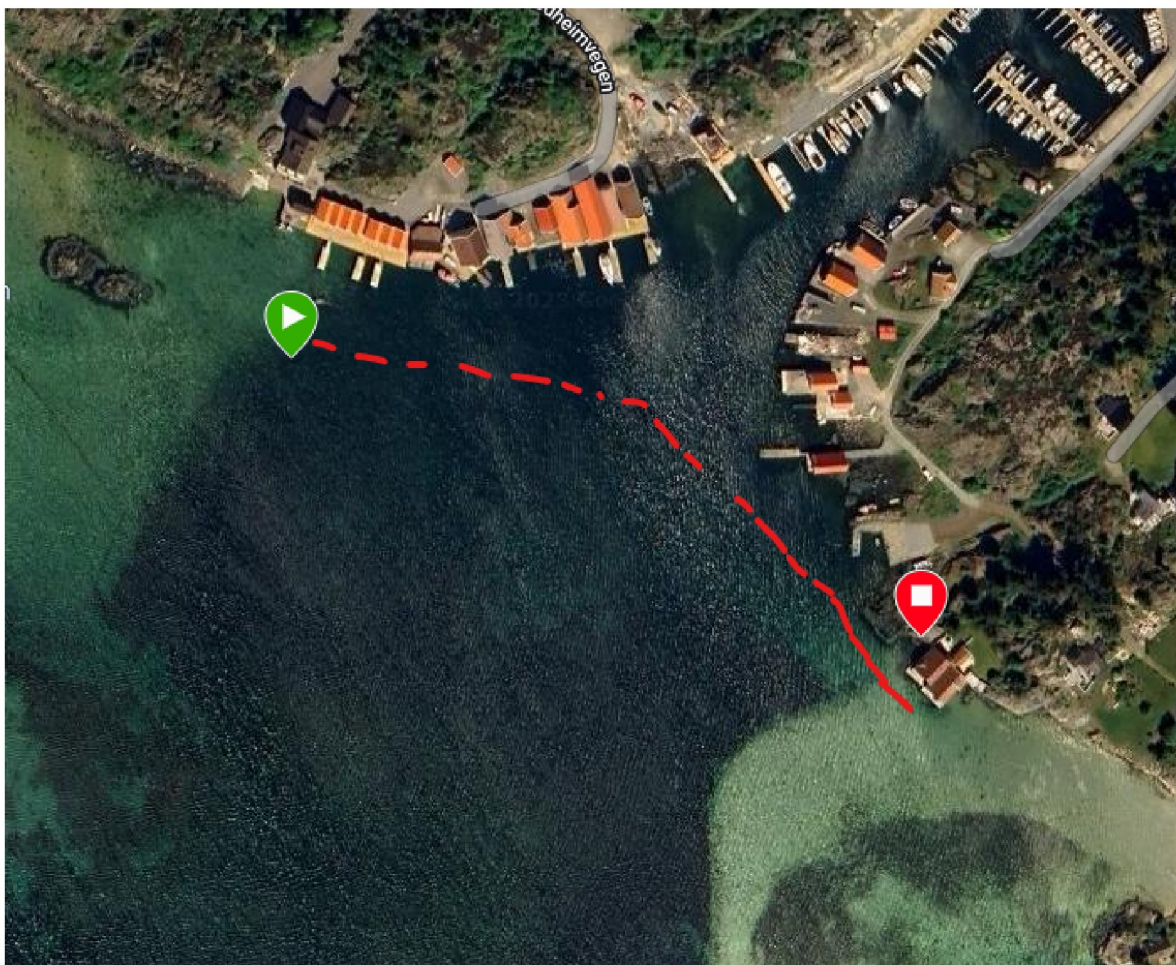
Her har vi nå lagt ut søkker og har stukket en flere hundre meter langt tau langs ønsket trasé. Jeg svømmer langs hele traseen i en og samme filmsnutt. Jeg stikker også tommerstokk ned i sedimentene her med jevne mellomrom for å se ca dybde på disse. Begynner på syresiden og dykker mot de to hvite naustene nærmere Sandholmen. Vi la ikke tau og filmet der sjøen er 1,5m dyp og grunnere. Her er uansett ikke noe ålegress. Filmen bør dokumentere godt at det ikke bør være noe problem å finne en trasé for det nye røret som legges utenom ålegress. Når røret legges ut bør det uten problem pga. liten dybde kunne brukes vannkikkert for å sikre at røret ikke legges på ålegress. Anbefales å gjøre når sikten i sjø er god, vinter eller tidlig vår.

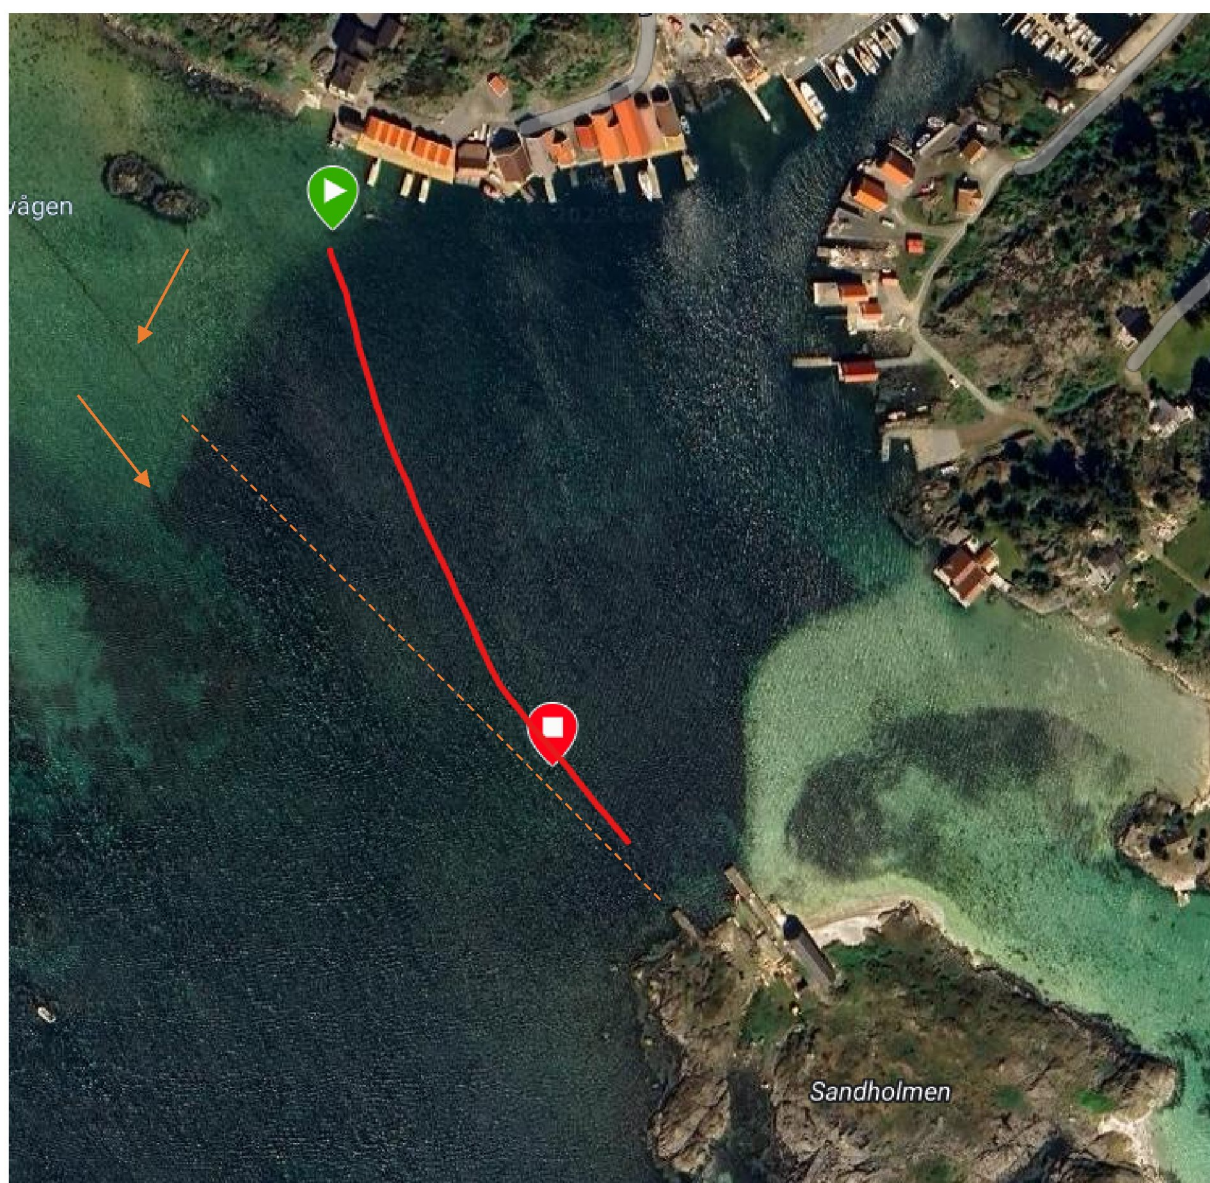
Midt i Syrevågen på rundt 3m og nedover ble det oppdaget mye ålegress. Dette ble påvist i forrige rapport, men ikke filmet. Jeg begynte på grunna ved sjøhusene på Syresiden og svømte direkte mot Sandholmen for å finne det røret Carl Håkon Jarstø har koblet seg av. Dette røret ses også på sjøkart og krysser Syrebukta. Ligger i stiplet linje og ses på sandbunnen på flyfoto (Orange piler).

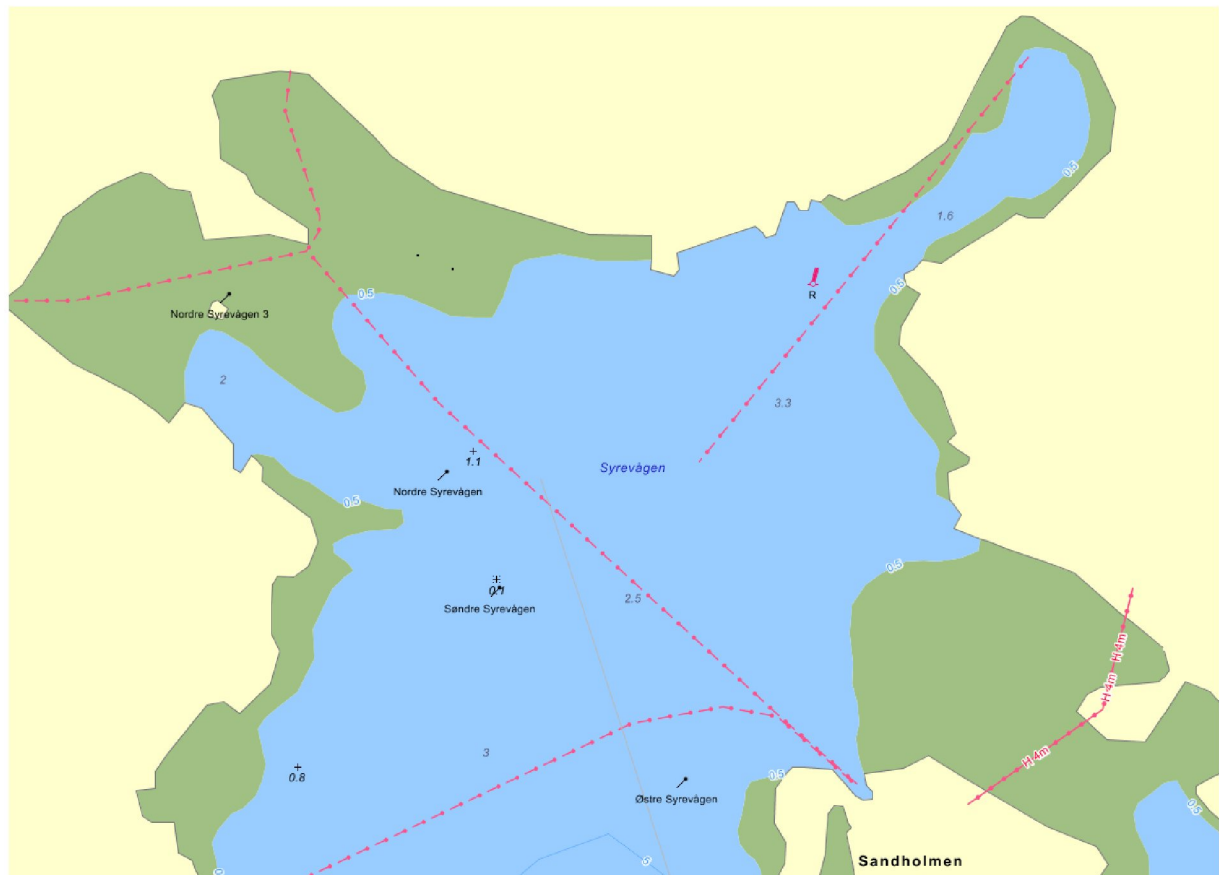
Sjøkart viser de samme rørledningene som vi har påvist.

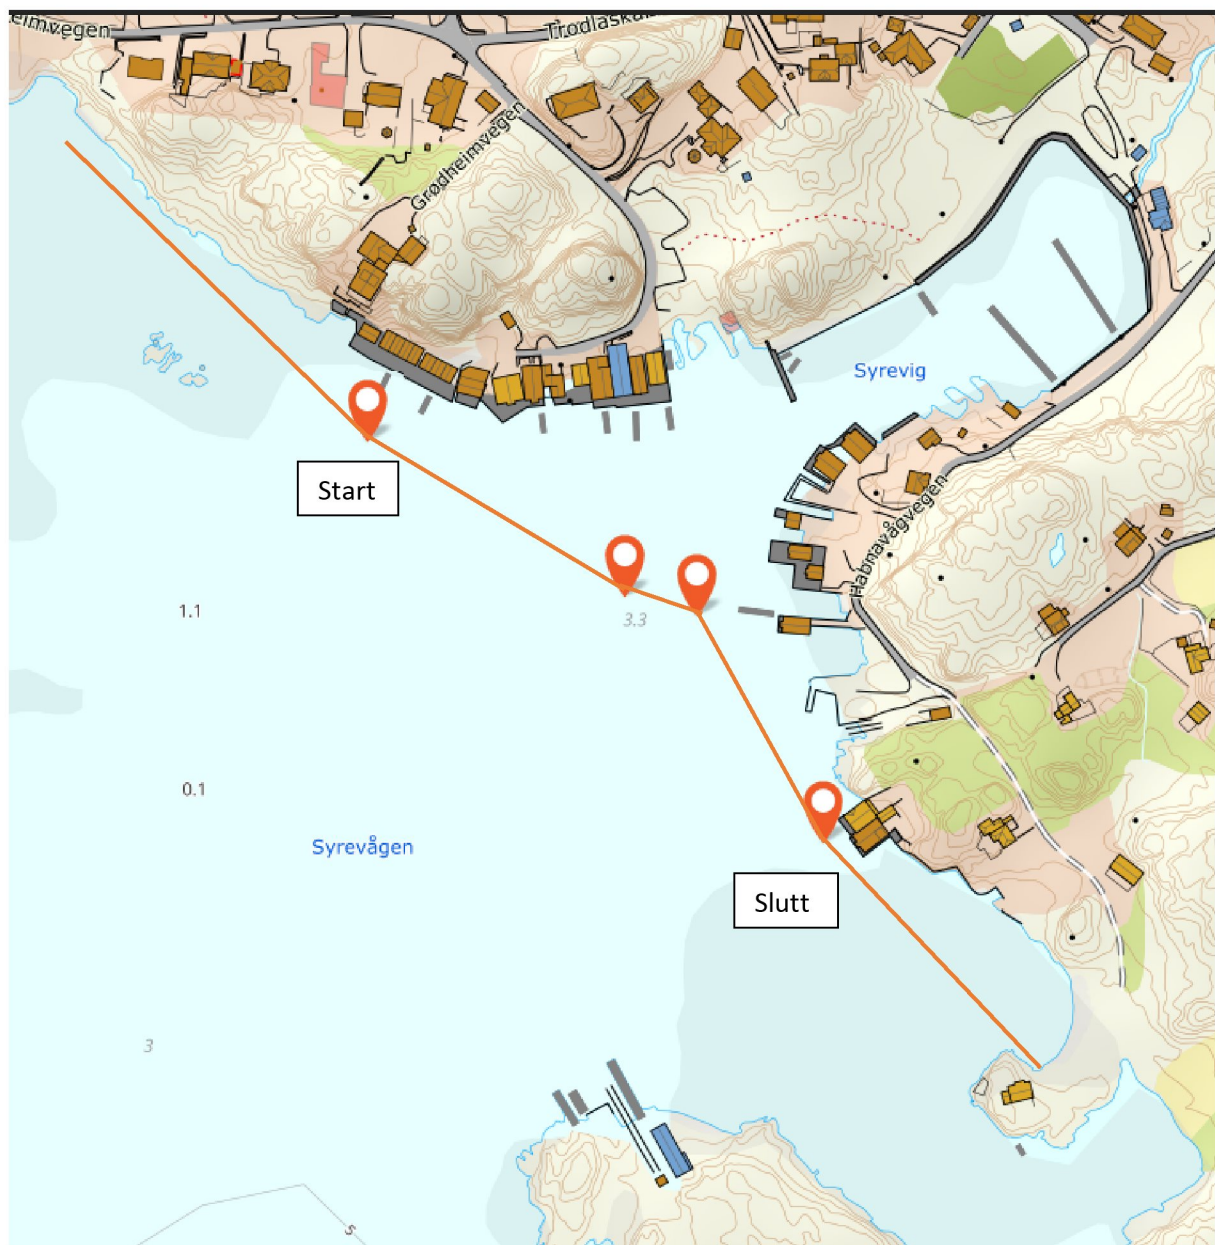
## Koordinatliste Punkt og trasé

Punktene er hentet fra dykkekomputer og var der vi la ut knekkpunktene ved utlegg av tau.

Start 59.151408, 5.223501

59.150988, 5.225492 **Dette er enden på 10cm rør**

59.150971, 5.226051 **Røret bør inn hit før retning endres mot Slutt**

Slutt 59.150195, 5.227178
