NOTAT

## Storasund havn – kartlegging av marint naturmangfold

### Introduksjon

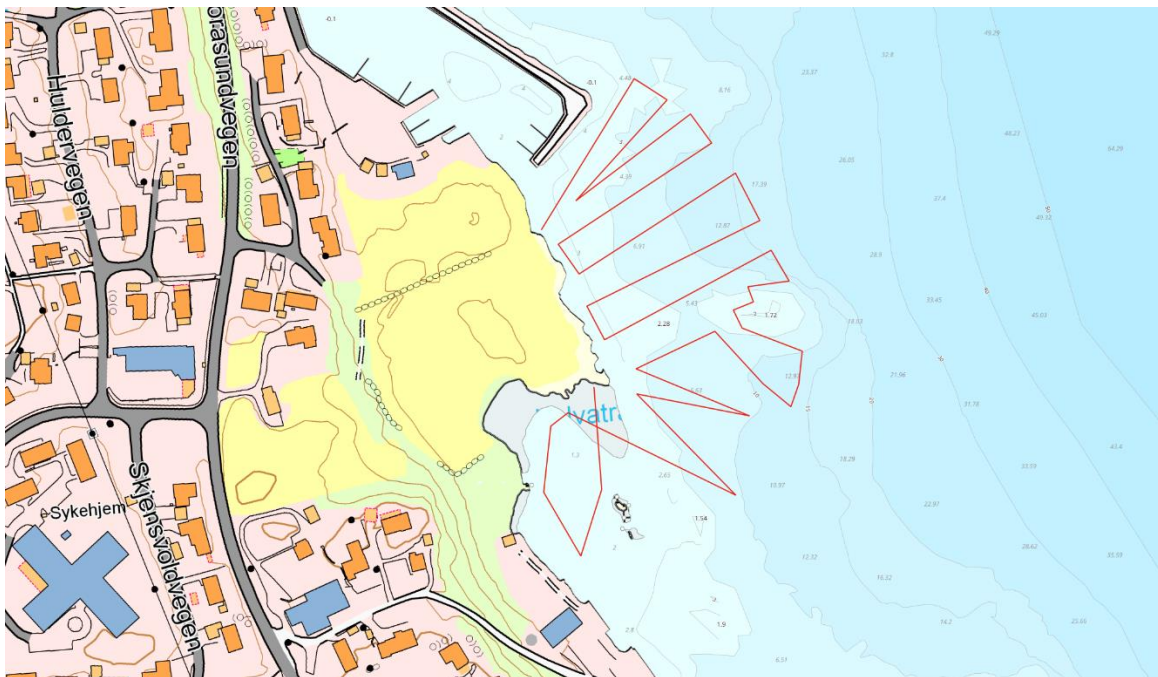
Figur 3. Naturmangfoldet ved planområdet ble dokumentert med en undervannsdroner. Oppkjørte transekter er vist med rød strek.

Feltarbeid ble utført 29. juni 2021. Sjøbunnen ble undersøkt ved hjelp av en undervannsdron (Blueye Pioneer) med innebygd dybdemåler. Undervannsdronen ble styrt fra land, og kjørt i transekter innenfor plan- og influensområde hvor den sendte direktebilder til operatør. Naturmangfoldet ble dokumentert med bilder og video. Oppkjørte transekter er vist i figur 3.

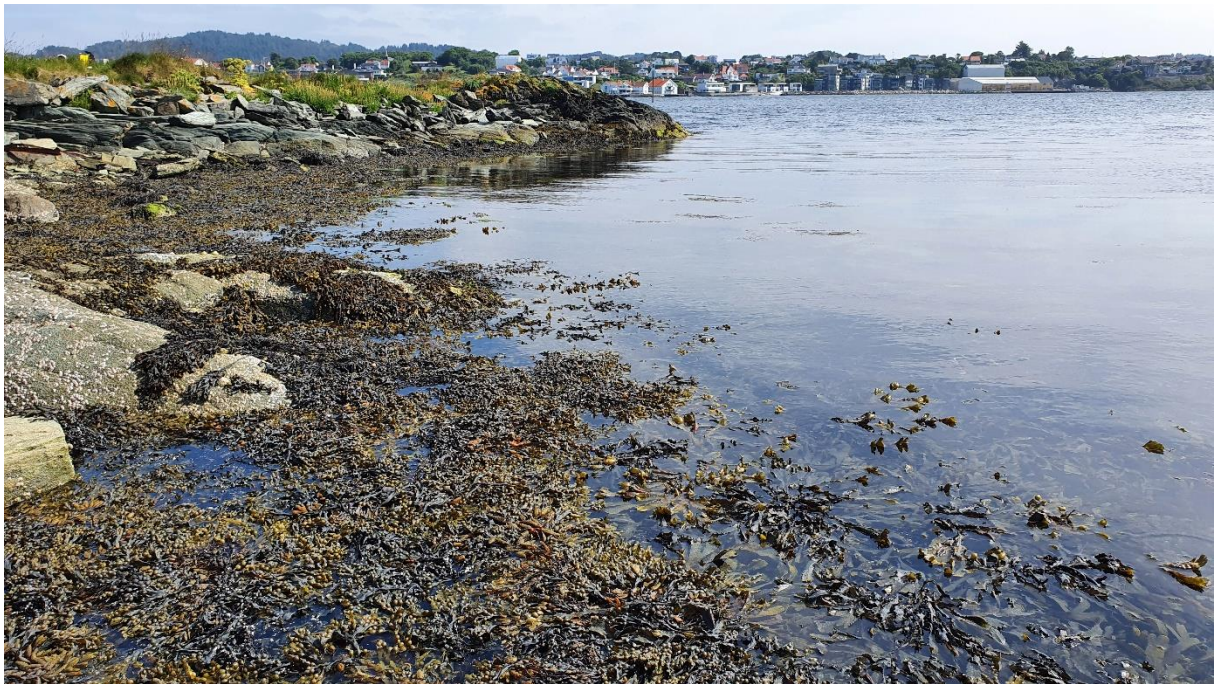
*Figur 4. Klassisk sonering av tangarter i strandsonen.*

Der helningen i strandsonen ikke var så bratt så hadde de forskjellige tangartene (fucusartene) en klassisk sonering med sauetang, spiraltang, blæretang, grisetang og sagtang fra øverst til nederst i littoralsonen (figur 4). I de dypere områdene var det mye sukkertare (figur 5), samt noe stortare og enkelte områder med fingertare. Sukkertaren dominerte ut mot strømmen, dvs. østover i de nederste delene av littoralsonen, mens i bukten på sørsiden, der det er mer beskyttet og grunnere, så dominerte fremmedarten japansk drivtang. Se også bildevedlegg.

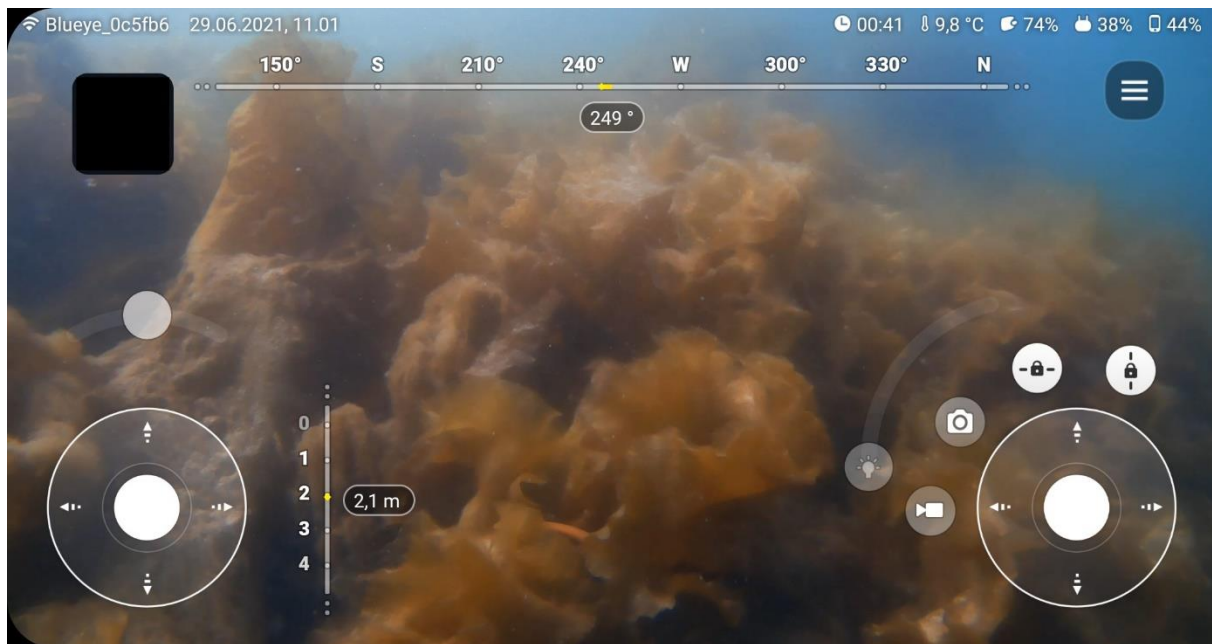
Figur 5. Sukkertare dominerte i større partier av planområde ved nederste del av littoralsonen.

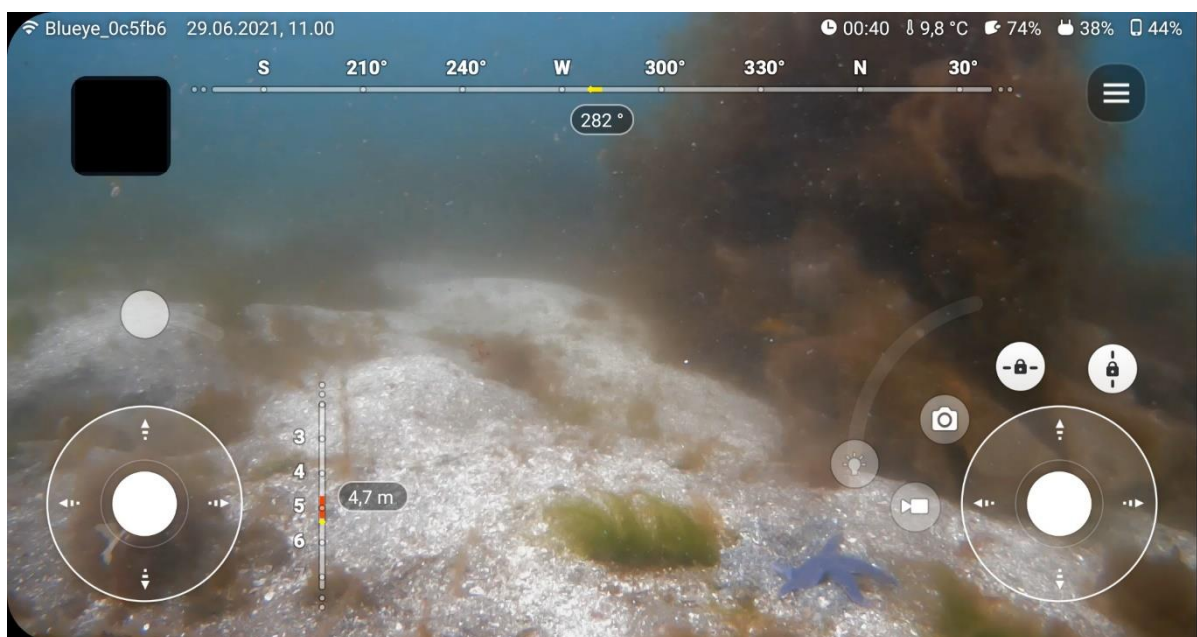
Figur 6. Bilde av et representativt område i de noe dypere delene av planområdet.

Bunnforholdene er varierte da det finnes partier med fastbunn, blokk, sand og noe skjellsand. Disse forholdene forekommer i gjentakende mosaikk østover, mens i bukten på sørsiden dominerer fastbunn i strandsoen, mens det er sandbunn der det er litt dypere. Innerst i bukta er det anlagt strand med skjellsand.

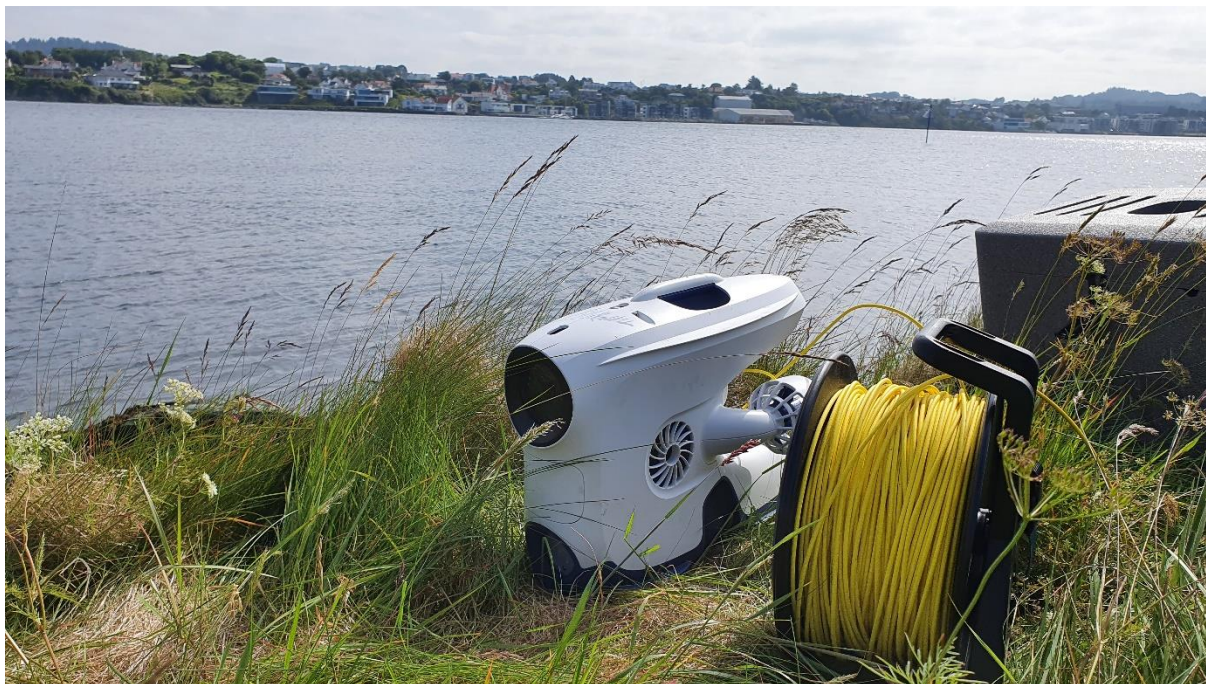
Undervannsdronen brukt til å befare området

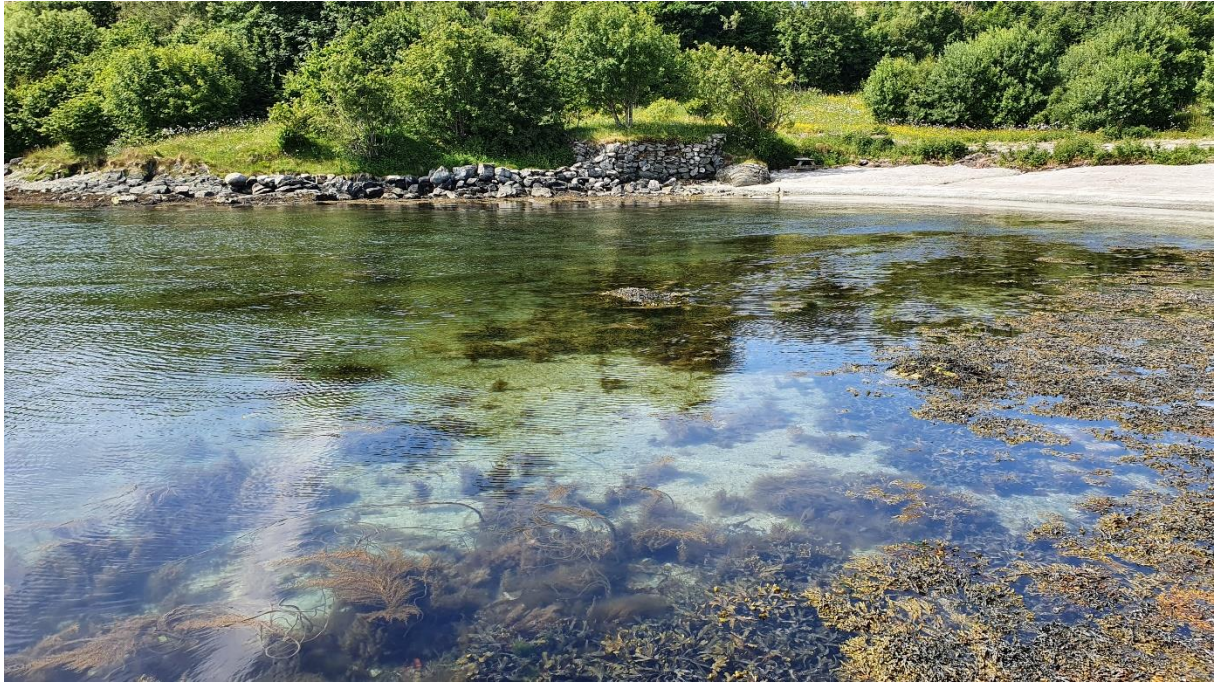
Den mer beskyttede bukten var dominert av fremmedarten japansk drivtang.
