Mulighetsstudie,  
alt. 3c, Norconsult

| Veavågen skole | | | | | |
| Tegningsnr.: | | Tegningsnavn:<br>Sammenligning tilgang til dagslys | | | Rev: |

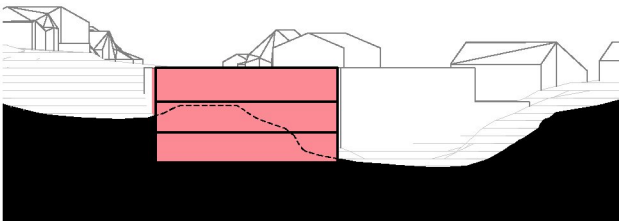
**Snitt 1**  
2 etasjer har ikke tilgang til dagslys i fasade mot nord, dyp bygningskropp, store terrenginngrep

NB: snittene viser eksisterende terreng. Store terrenginngrep må til for å få tilstrekkelig tilgang til dagslys for alle relevante arealene. Det blir vanskelig å tilfredstille krav om utsyn ved å lage dype grøfter rundt hele bygget. Dyp bygningskropp betyr at stort sett alle fasader må ligge over bakken, da "mørke arealer" legges til innviden av bygget.

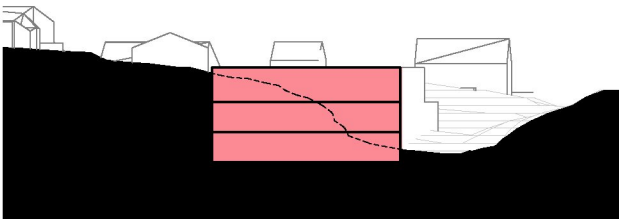
**Snitt 2**  
3 etasjer har ikke tilgang til dagslys i fasade mot nord, dyp bygningskropp, massive terrenginngrep

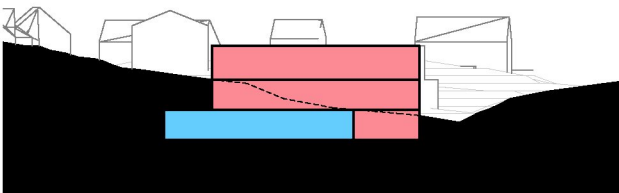
**Snitt 3**  
Idrettsfunksjoner er helt nedgravd og 1 etasje har ikke tilgang til dagslys i fasade i både nord og sør, dyp bygningskropp, store terrenginngrep

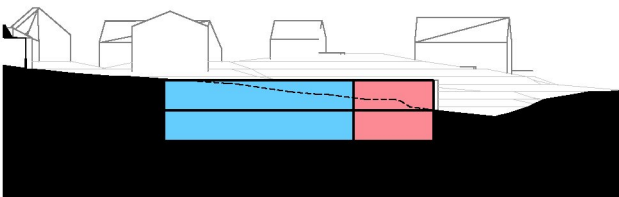
**Snitt 4a**  
Hele idrettshallen er nedgravd og 1 etasje uten tilgang til dagslys på sørfasaden, dyp bygningskropp, store terrenginngrep

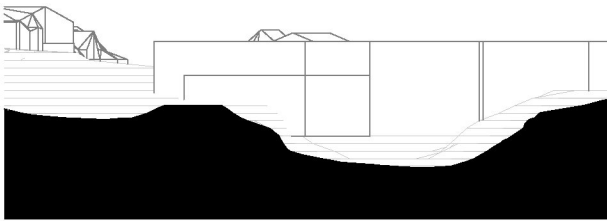
**Snitt 1**  
bygget er flyttet lenger nor for å unngå å grave seg inn i de bratteste partiene

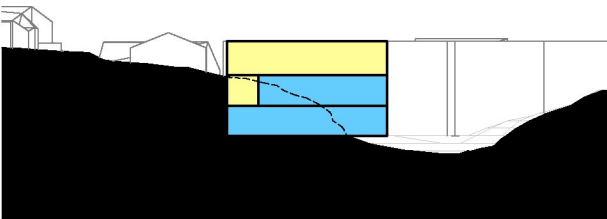
**Snitt 2**  
idrettshall, lager og teknisk rom ligger uten tilgang til dagslys på en side, moderate terrenginngrep men ingen pga. dagslys

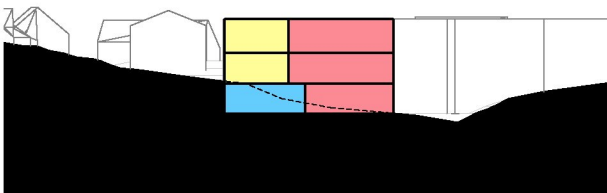
**Snitt 3**  
garderober ligger uten tilgang til dagslys, mindre terrenginngrep, men ingen pga. dagslys

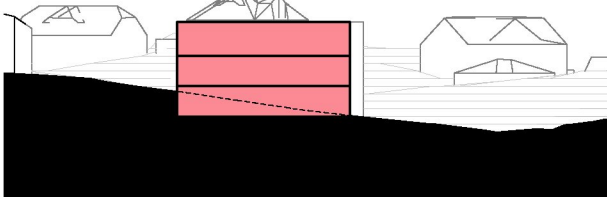
**Snitt 4b**  
teknisk rom og lager ligger uten tilgang til dagslys, mindre terrenginngrep, ingen pga. dagslys

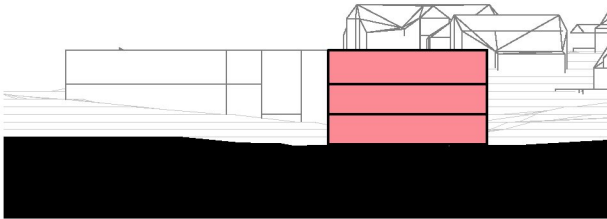
**Snitt 5**  
klasseromsfløy i sør har fullt dagslys fra øst og vest, ingen terrenginngrep

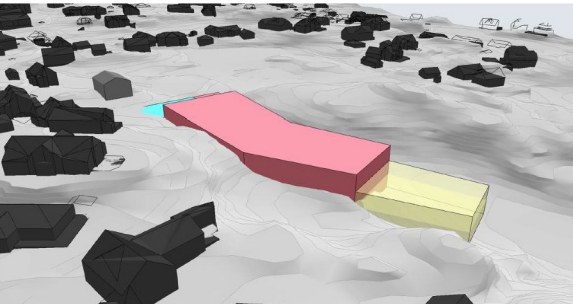
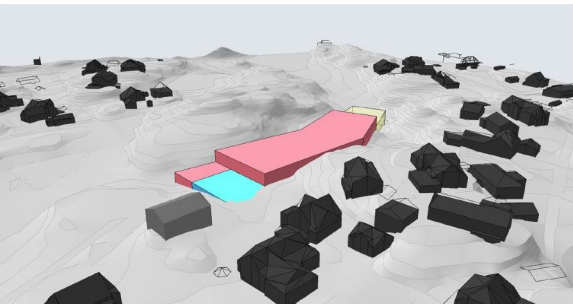
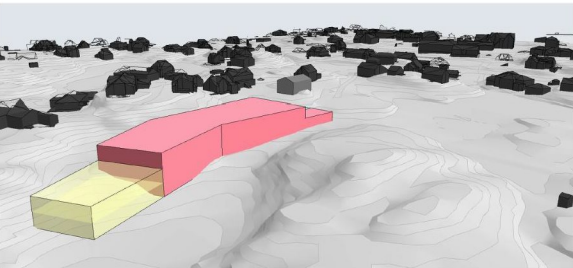
Perspektivene viser tydelig nærmest total mangel på tilgang til dagslys fra nord samt 1 etasje fra sør. Store deler av bygningsmassen ligger under terreng.

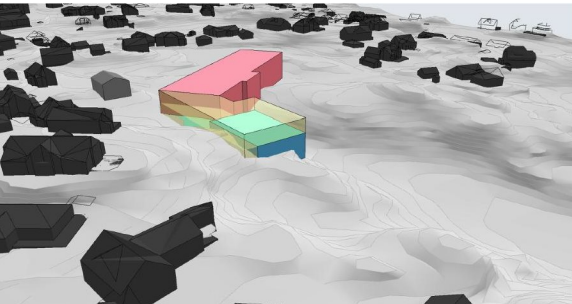
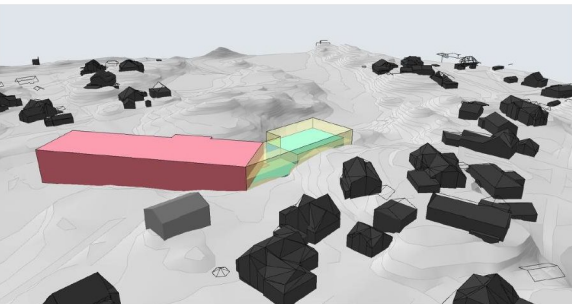
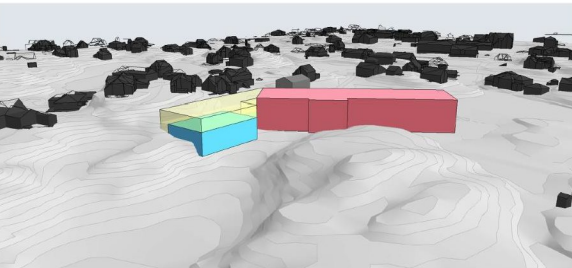
Hele skolefløyen har tilgang til dagslys, "mørke arealer" legges inn mot terreng, mindre terrengtilpasninger, idrettshall har tilgang fra bakkeplan og mulighet for dagslys fra alle sidene.
