# Botanisk Rapport Sverreborg.

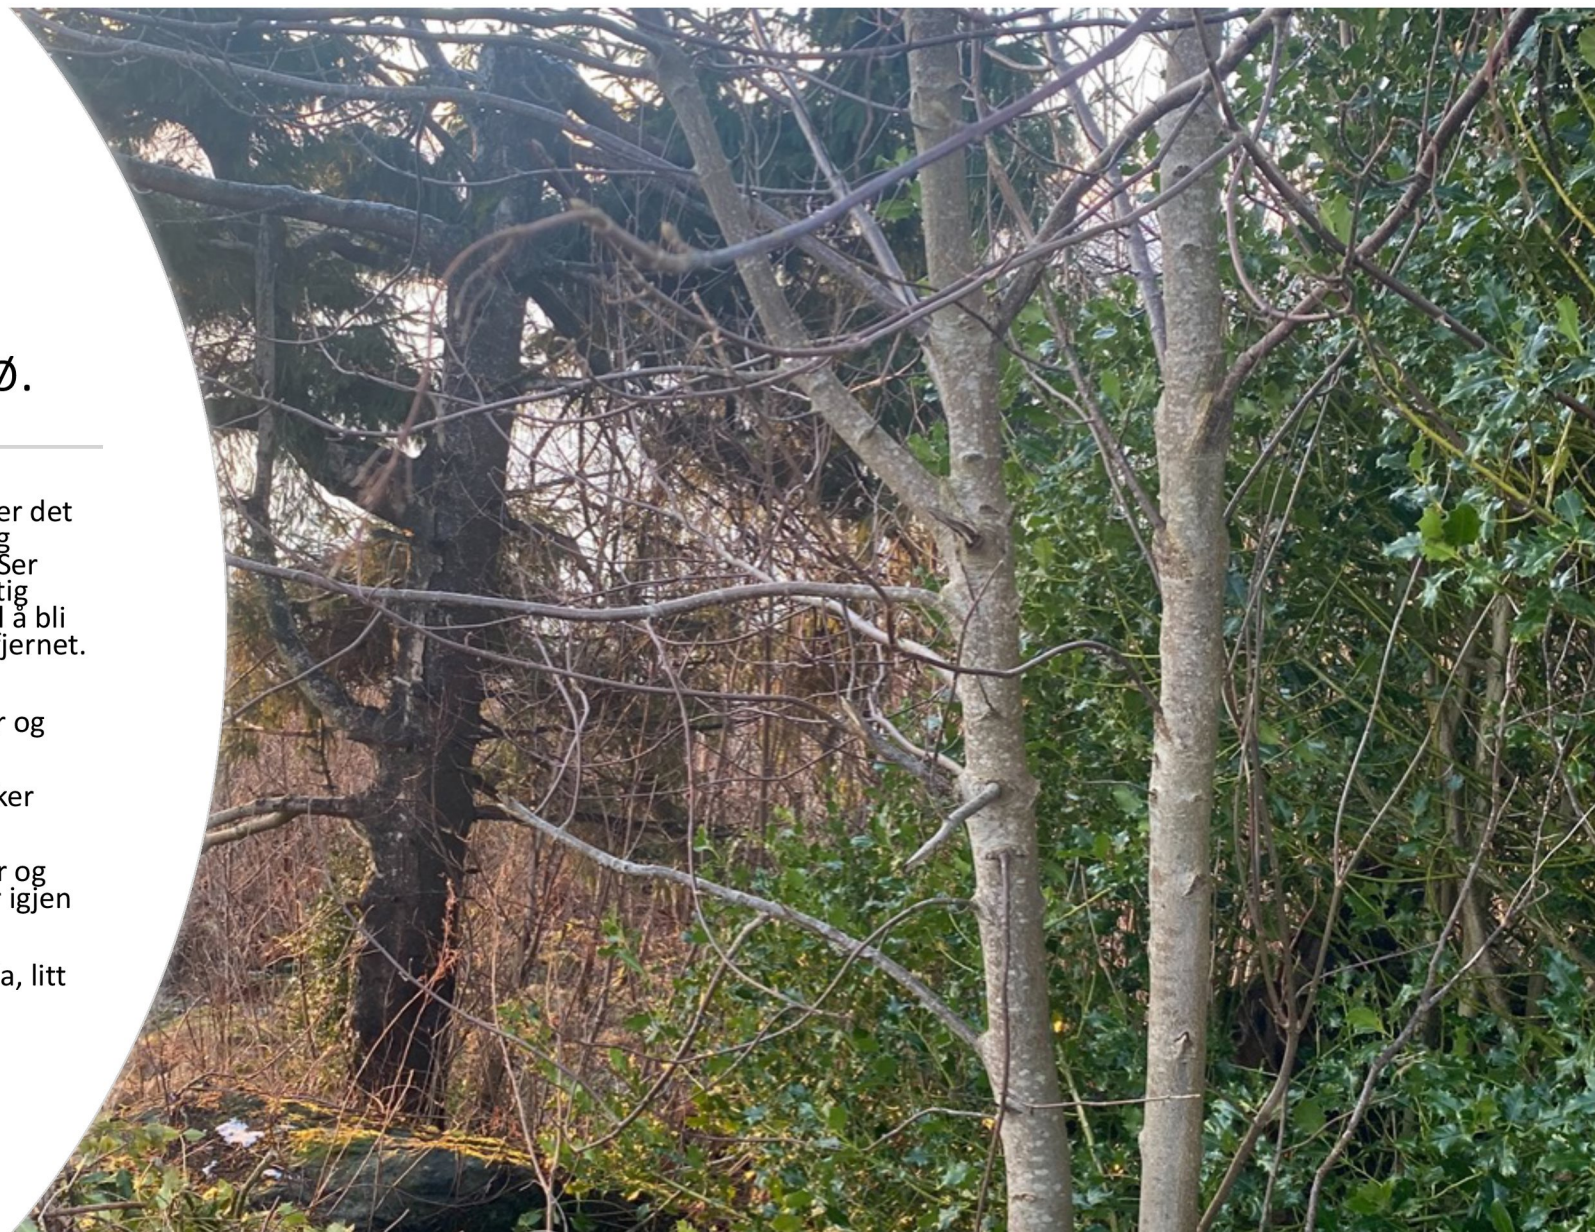
## Ned mot vest og sjø.

- Bak garasje og nedover mot sjøen er det 2 stk store thuja trær som er kraftig beskåret og toppene er sagget av. Ser ikke naturlig ut. Etter tidligere kraftig beskjæringer, kommer ikke disse til å bli pene igjen. Anbefaler at disse blir fjernet. Har ingen pryddverdi.
- Det ligger også mye avkapp av trær og busker(kompost) .
- Disse er av de sortene trær og busker som er i området.
- Det er ikke noe mangfold av busker og trær, kun de same sortene som går igjen gjennom hele tomten.
- Mest av vanlig bjørk *Betula pendula*, litt rogn, thuja, furu, bøk, bregner og krisstorn.

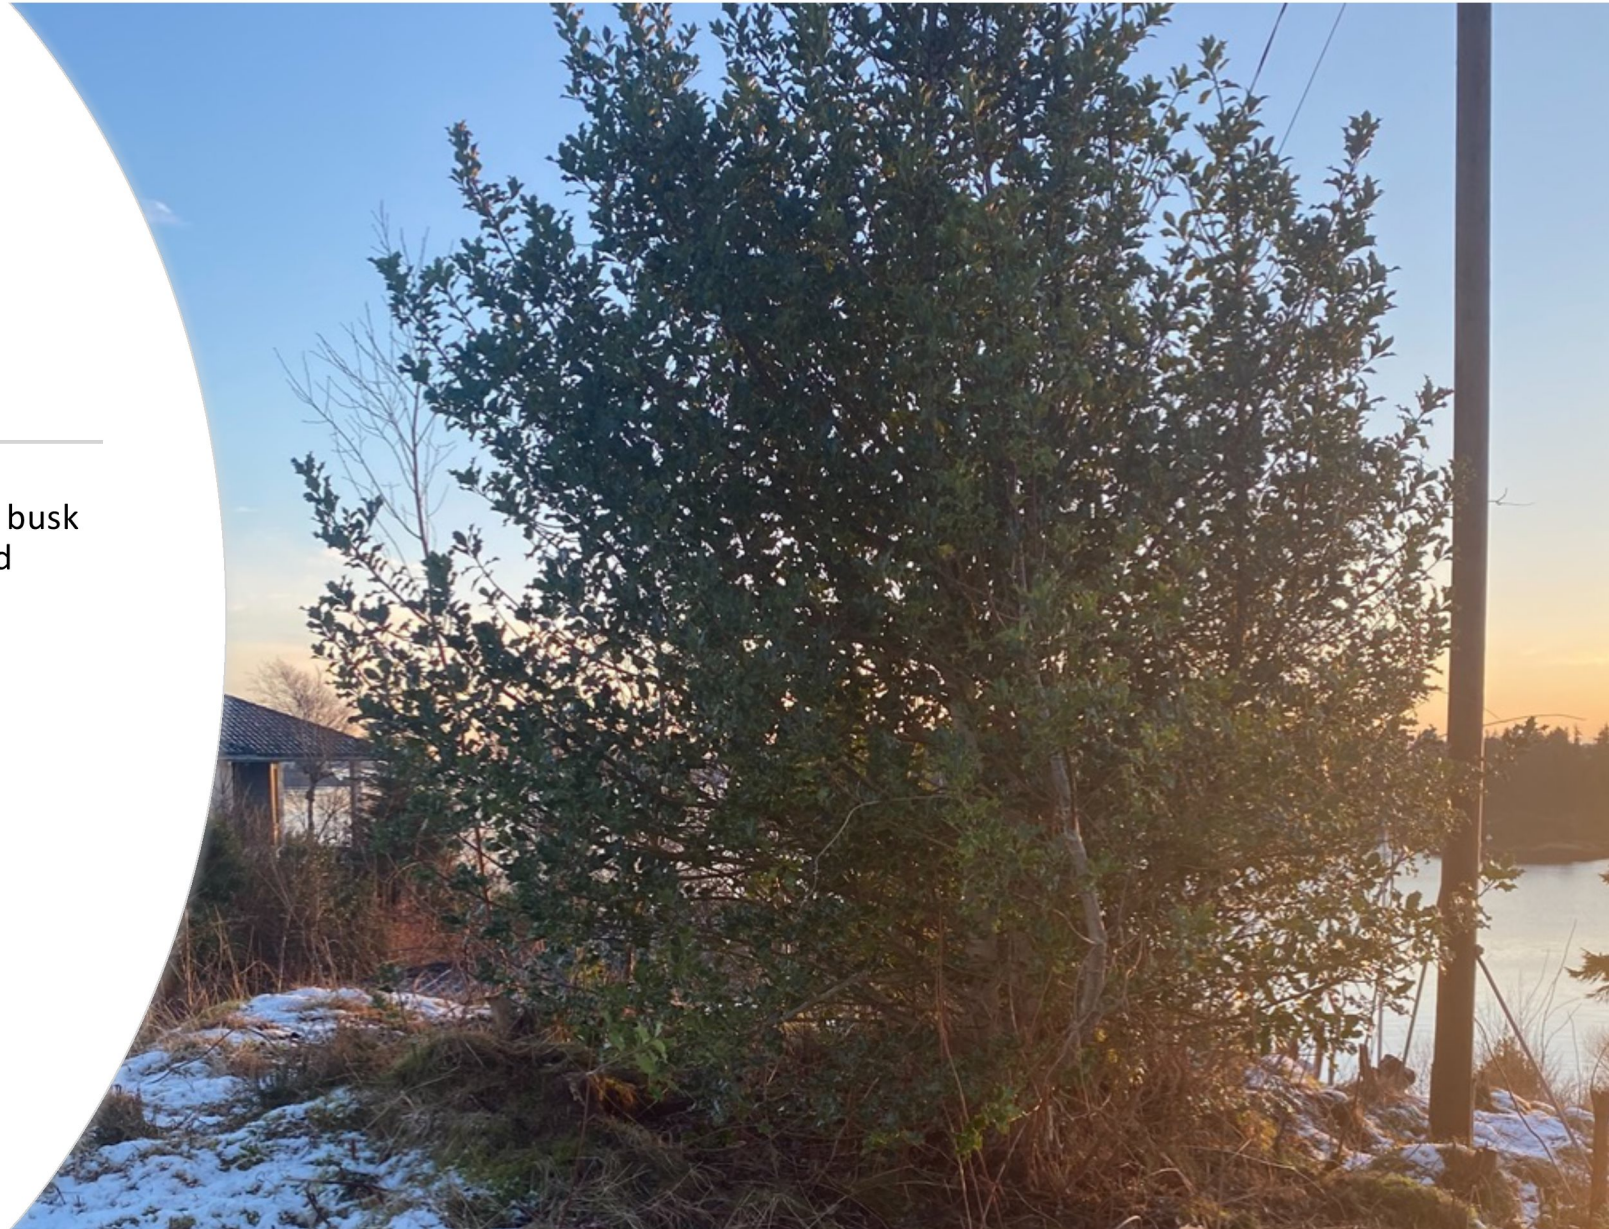
## Mot vest på topp høyde av tomten.

- Det er en stor flott krisstorn busk på top høyden av tomten ved siden av strømstolpe.

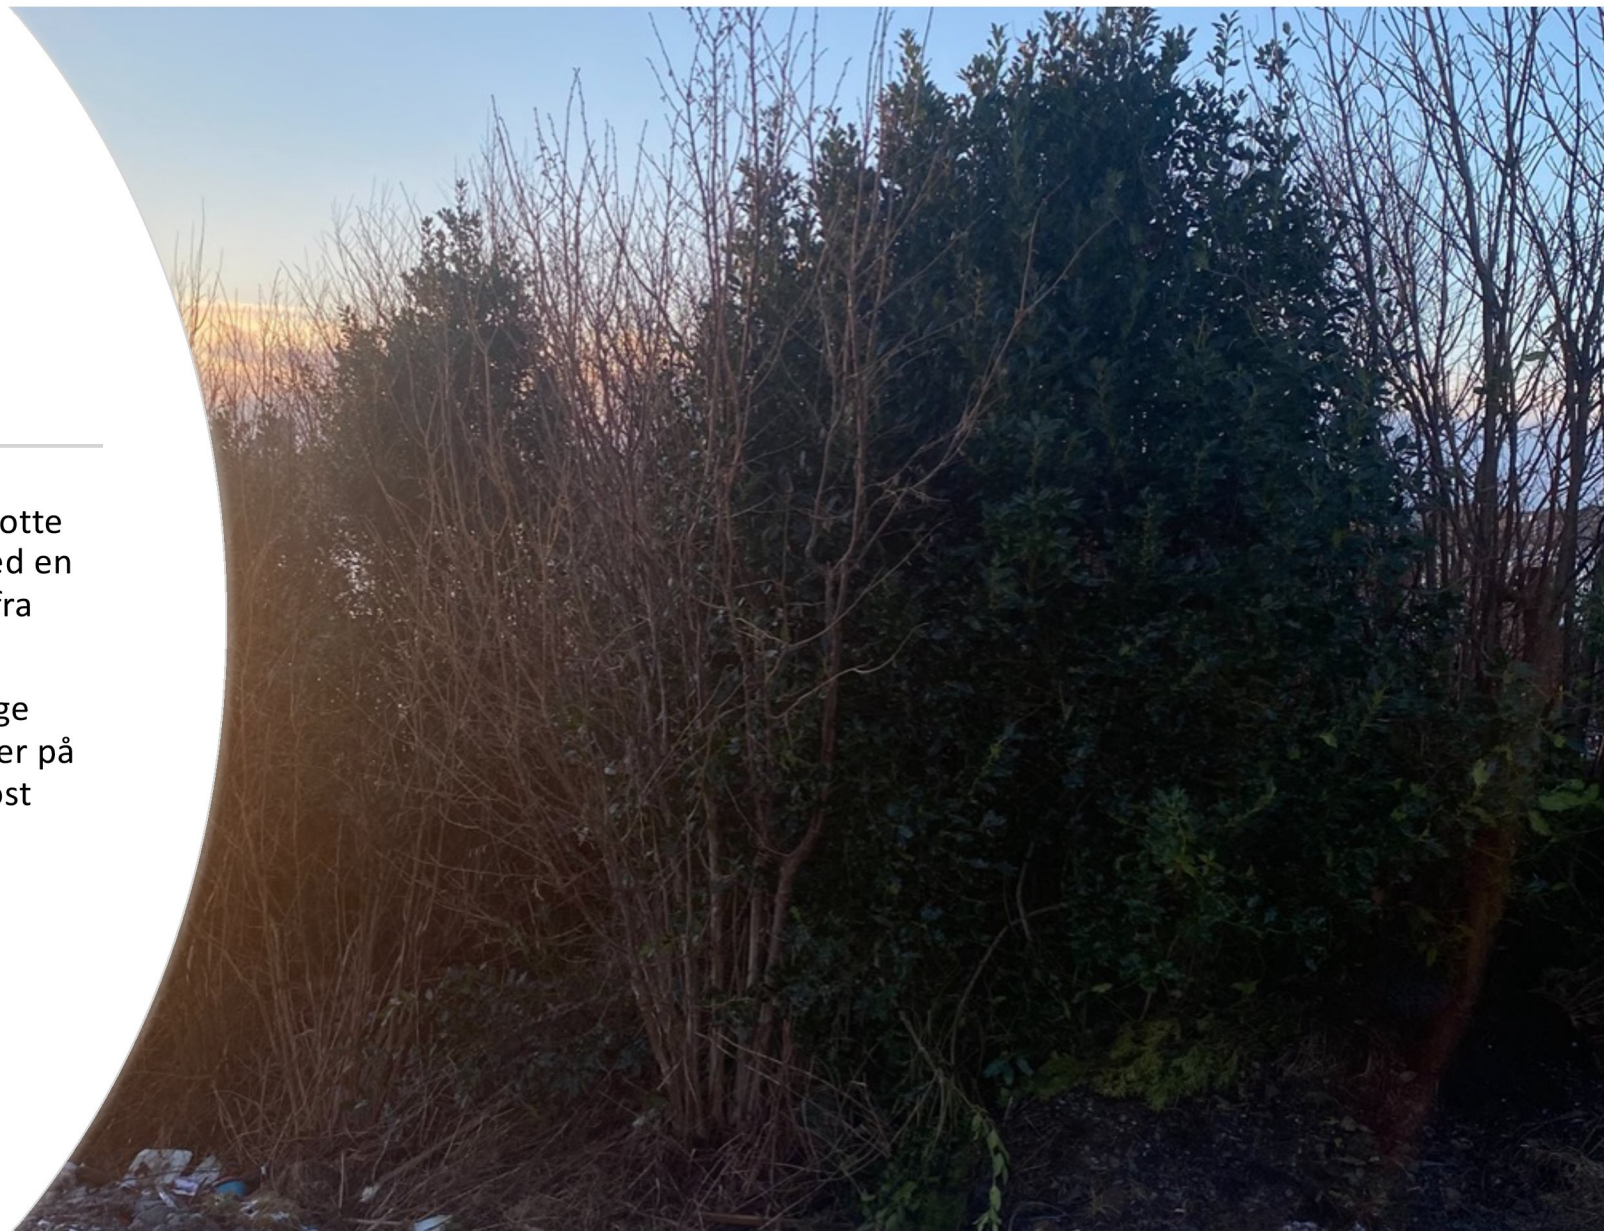
## Bak garasjen.

- Bak garasjen er det 2 store flotte krisstorn busker sammen med en del bjørk på en opphøyning fra grussveien.
- Endel avkapp av de forskjellige sortene trær og busker som er på området. Ligger å blir compost nedover langs grusveien.

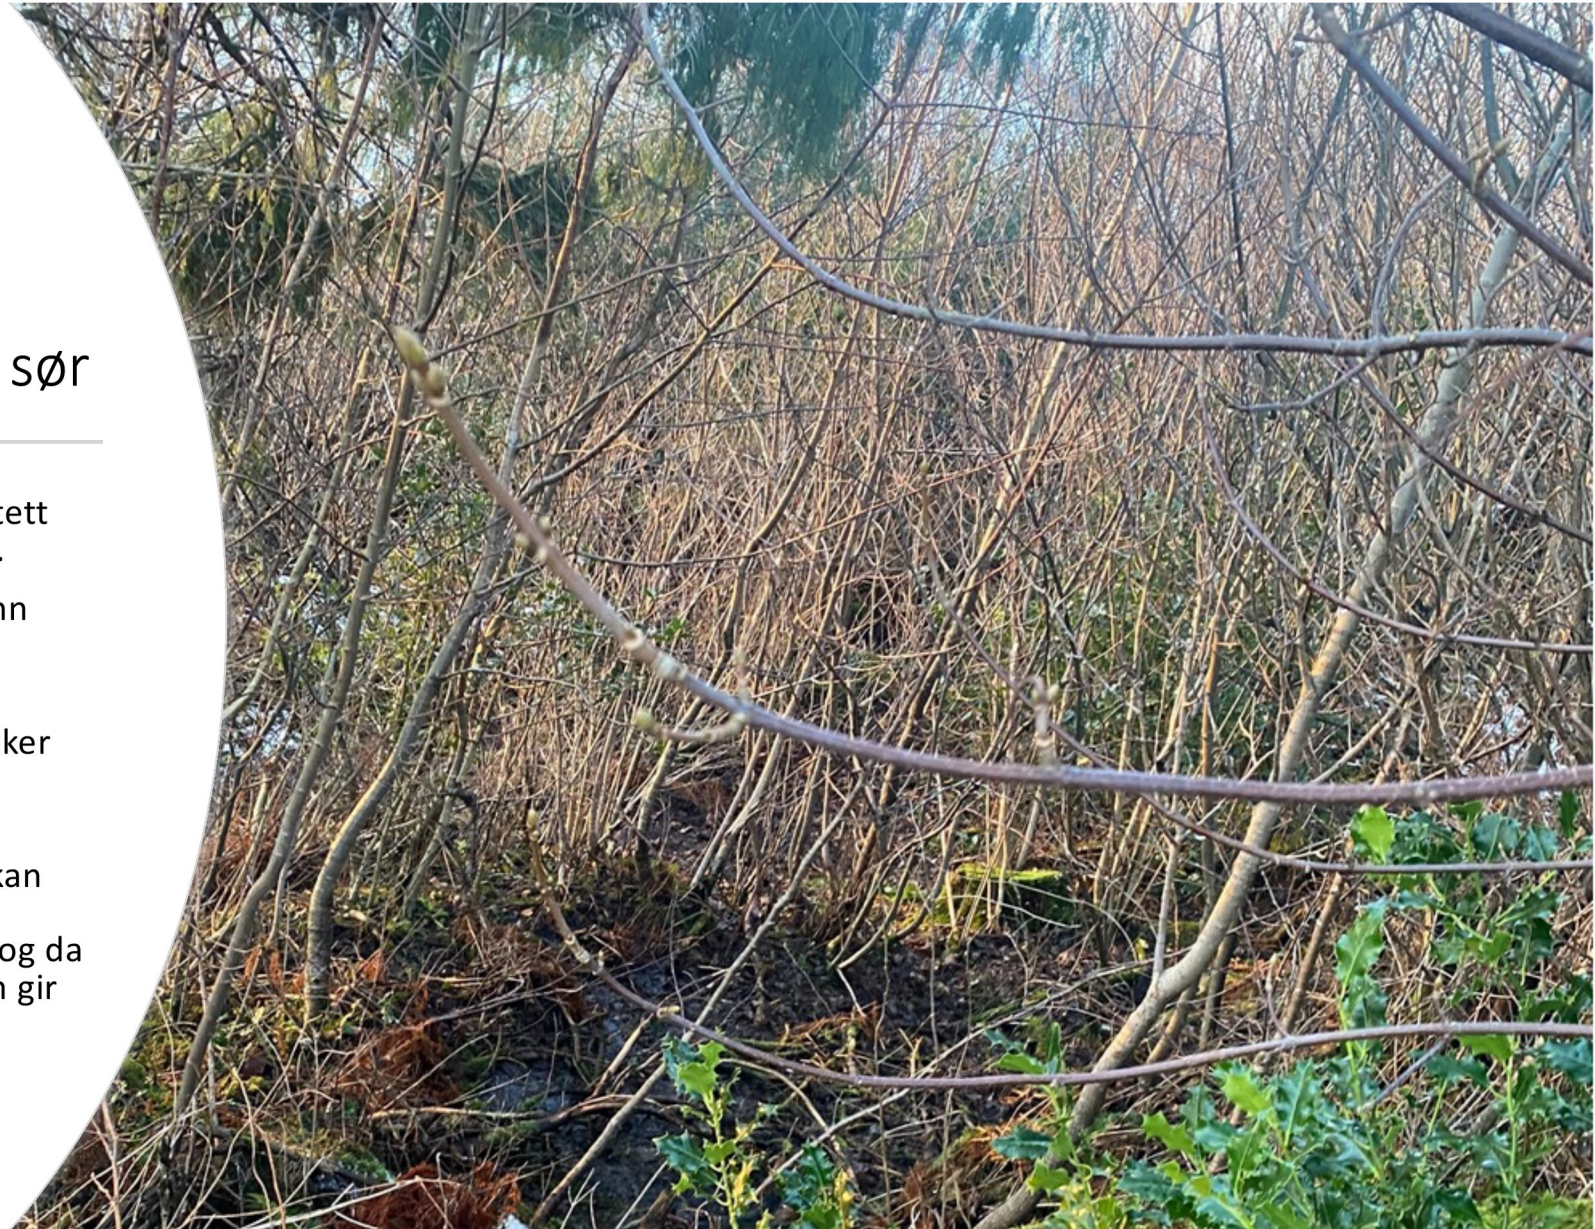
## Tomtegrensen mot sør

- Ned mot sjøen er det endel tett buskas av mye bjørk og rogn.
- Litt furu og bregner finner enn innimellom men ingen fremmedarter og spore.
- Det er ikke noen planter/busker som har noe pryddverdi.
- Utover naturlig kratt og vegetasjon som med fordel kan bestå etter ferdigstilling, vil område se mindre berørt ut og da få en naturlig le planting som gir en vind brekke mot nord.

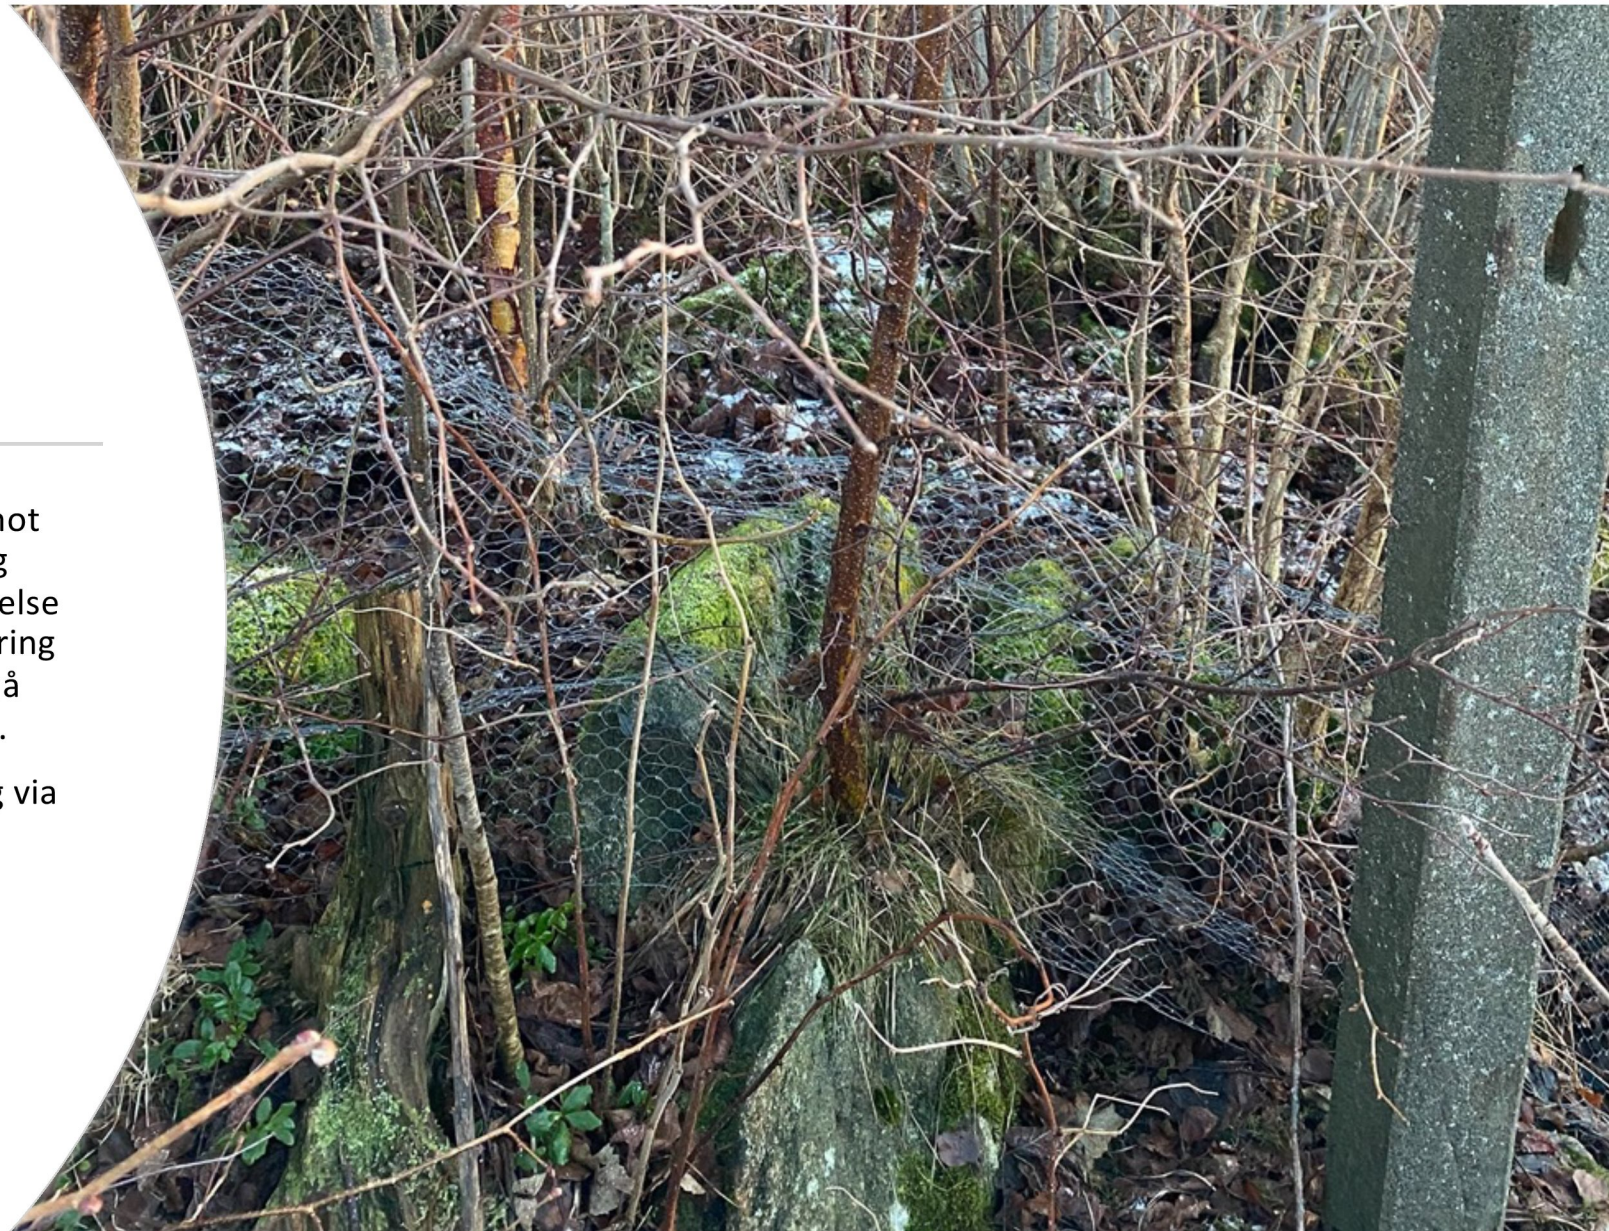
## Tomtegrensen mot nord ved garasjen.

- Noen småstein finner man mot nord på tomten langs netting gjerde men ikke av noe størrelse til bruk som naturlige møblering på tomten. Her også mye små trær av bjørk, hassel og rogn.
- Krisstorn som har spredd seg via fugler.

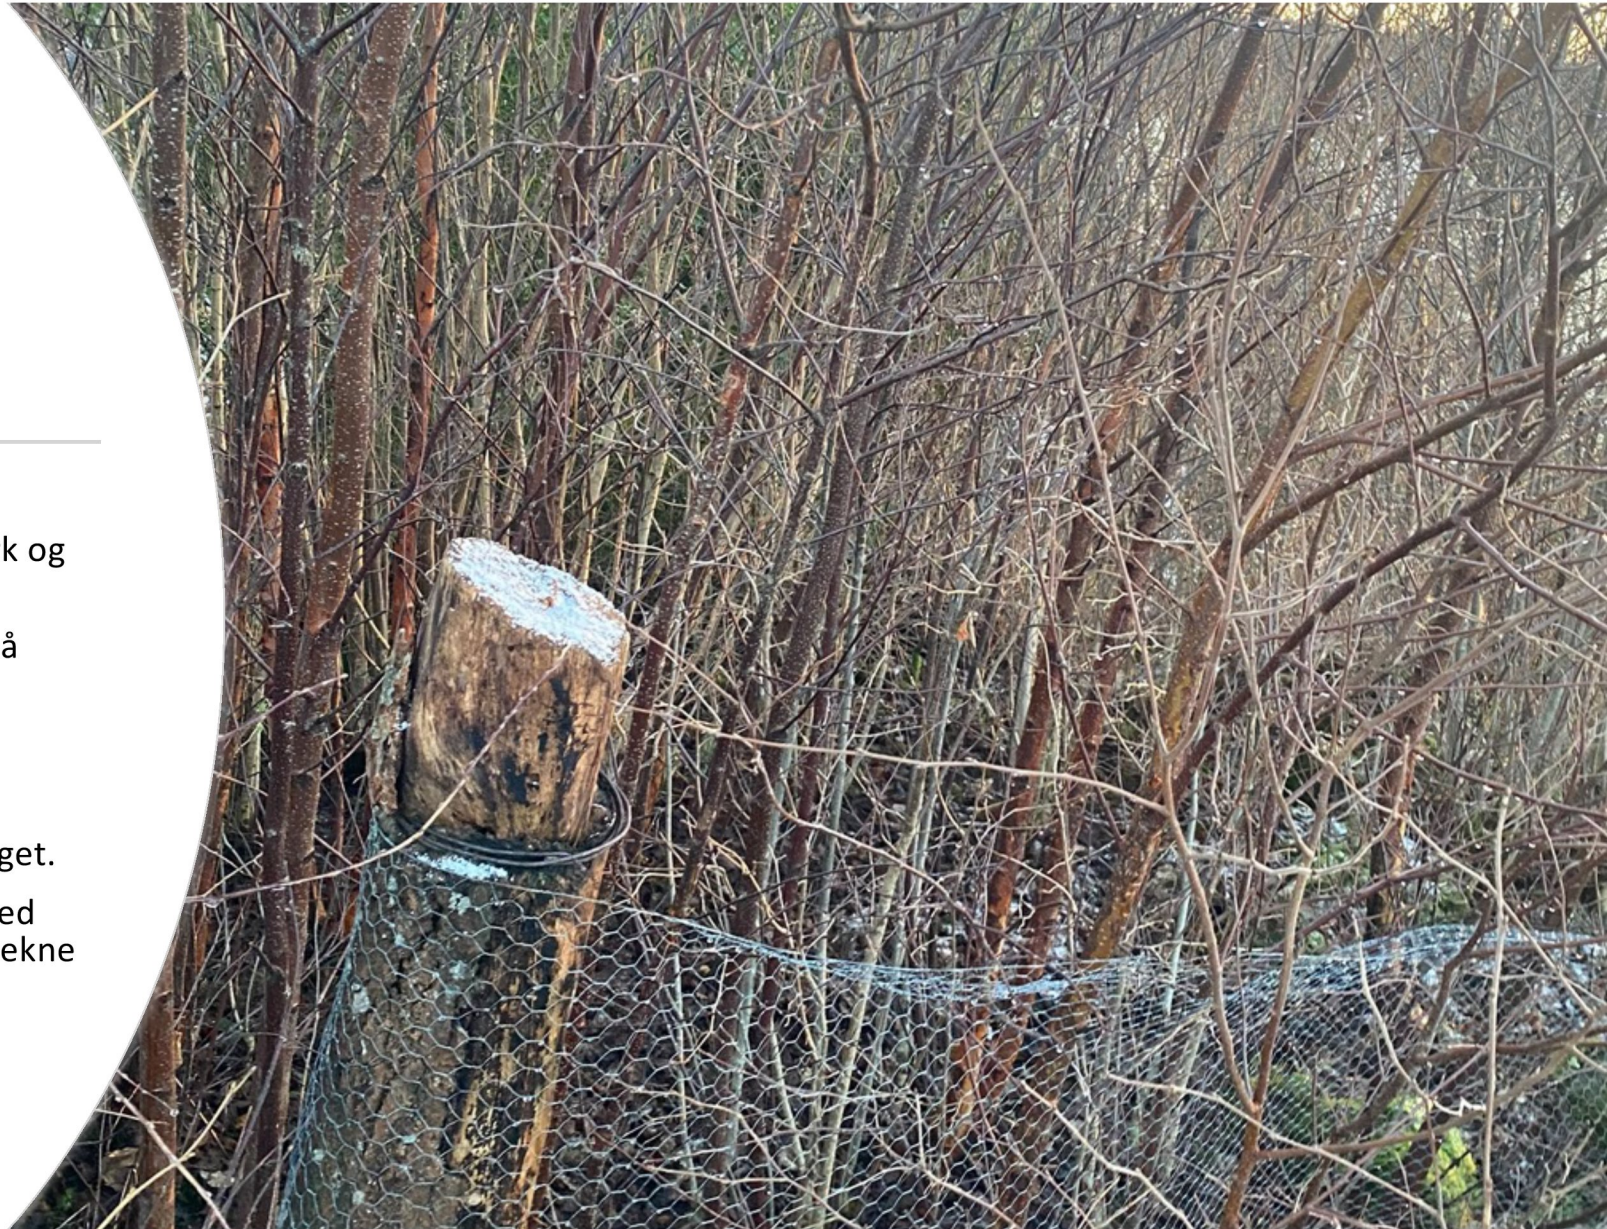
## Tomtegrensen mot Nord

- Mye små trær langs tomtegrensen/gjerde av bjørk og rogn mot nord.
- Kan gi en dempende effekt på nybebyggelse med endel naturpleie. Og ikke virke så prangende fra sjø siden.
- Endel småstein som er mosegrodd ligger inni terrenget.
- Ingen forekomster av fremmed arter å se på tomten som slirekne eller lignende.
